AKCE:
 Město Kopřivnice - Lokalizace a charakteristika starých ekologických zátěží v Kopřivnici
 Analýza rizik
 Lokalita: 1 - U Benčáku
 Situace zájmového území na podkladě základní mapy 1:50 000

4. Druh a etapa geologických prací g) zjišťování a odstraňování antropogenního znečištění v horninovém prostředí

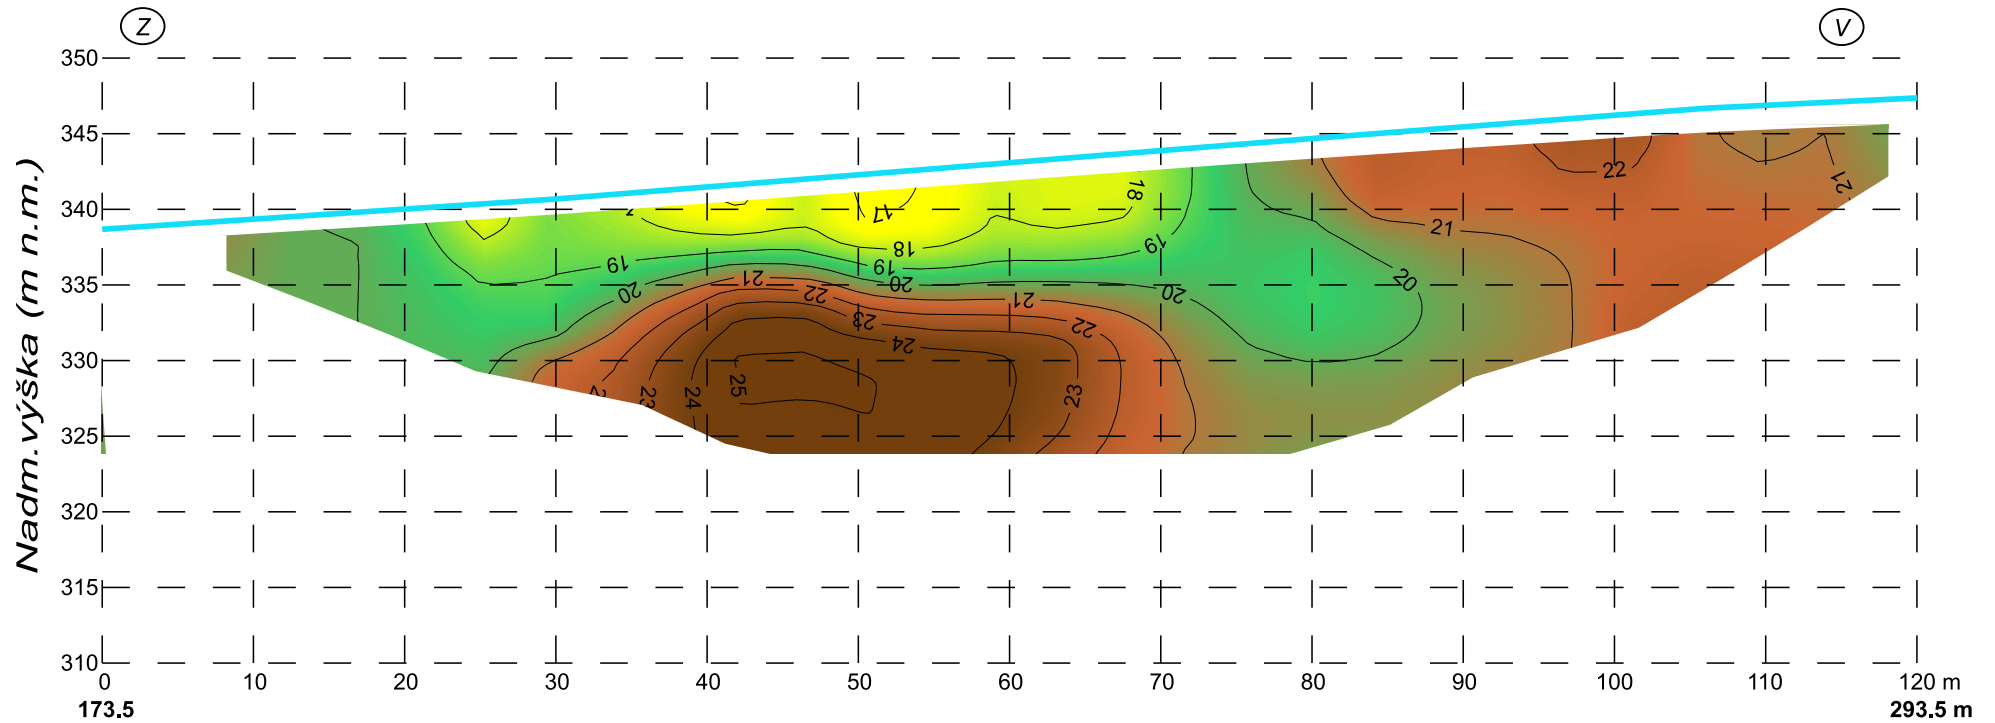
Příloha č. 7.4
Lokalizace a charakteristika starých ekologických zátěží v Koprivnici Lokalita 1 - U Benčáku GEOFYZIKÁLNÍ PRŮZKUM	
Výsledky odporové tomografie na profilu P200(Z-V) 1 : 500 / 500	
10-006

profil P200 (Z-V)

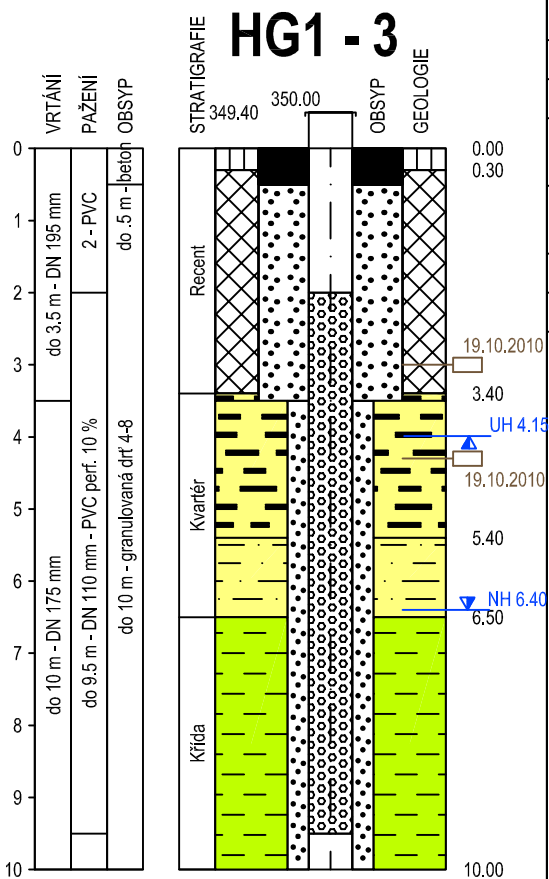
HYDROGEOLOGICKÁ DOKUMENTACE VRTU **HG1 - 3**

od: 0.00 [m] do: 3.50 [m] vrtáno DN 195[mm] 3.50 10.00 175	od: 0.00 [m] do: 2.00 [m] paženo DN 110[mm] - typ: PVC - plná 2.00 9.50 110 PVC - perfor. 10 % 9.50 10.00 110 PVC - plná
---	--

do	GEOLOGICKÝ POPIS HORNIN
0.30	2: Humózní vrstva , hnědá hlína - humózní ornice
1.20	1: Navážka , žlutošedá, charakteru plastického jílu, konzistence tuhá
3.40	1: Navážka , černá, tvořená stavebním odpadem (úlomky cihel a betonu, skla) a slévarenským pískem, kyprá
5.40	15: Jíl s vysokou plasticitou, zelenožlutý, plastický jíl, konzistence pevná
6.50	12: Jíl písčitý , rezavohnědý, konzistence pevná
10.00	123: Jílovec mírně zvětralý, šedý, rozpad destičkovitý až polyedrický

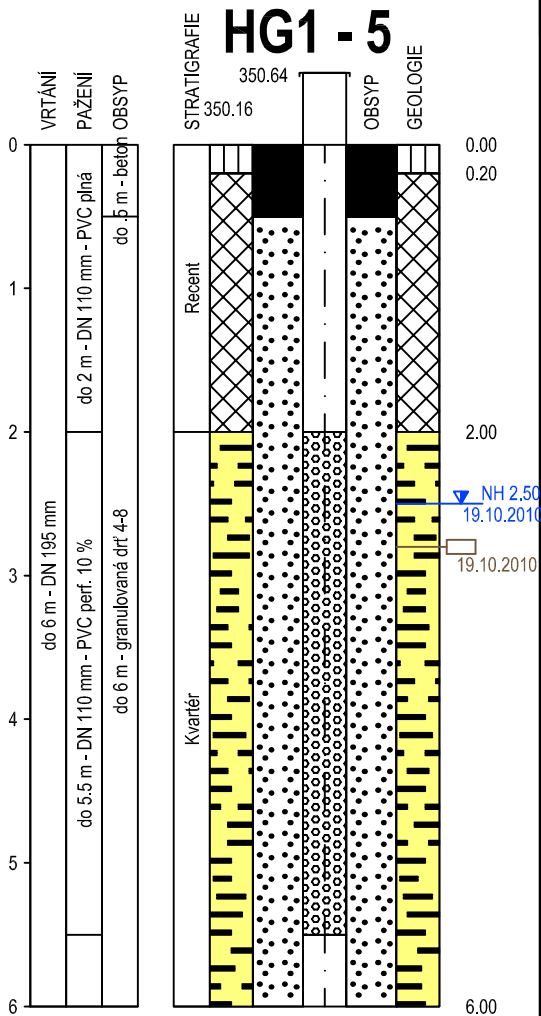
HYDROGEOLOGICKÁ DOKUMENTACE VRTU **HG1 - 5**

od: 0.00 [m] do: 6.00 [m] vrtáno DN 195 [mm] od: 0.00 [m] do: 2.00 [m] paženo DN 110 [mm] - typ: PVC - plná
 2.00 5.50 110 PVC - perfor. 10 %
 5.50 6.00 110 PVC - plná

do	GEOLOGICKÝ POPIS HORNIN
0.20	2: Humózní vrstva , hnědočerná hlína - drn
1.50	1: Navážka , tvořená stavební sutí (cihly, úlomky betonu), kyprá
2.00	1: Navážka , šedá, charakteru plastického jílu, konzistence tuhá
6.00	15: Jíl s vysokou plasticitou, žlutohnědý, plastický s kameny do průměru 3 cm, konzistence pevná

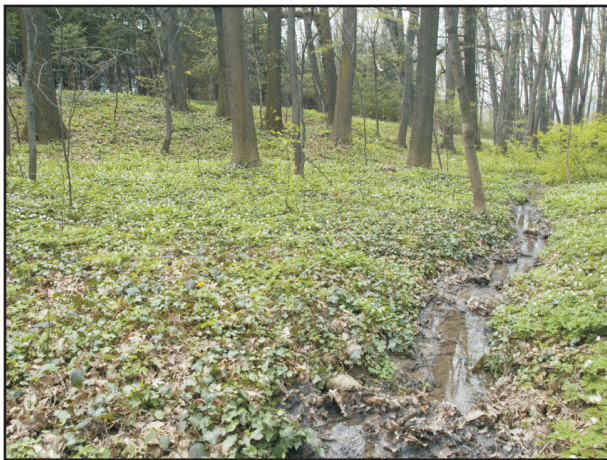
Povrchová vodoteč PV1

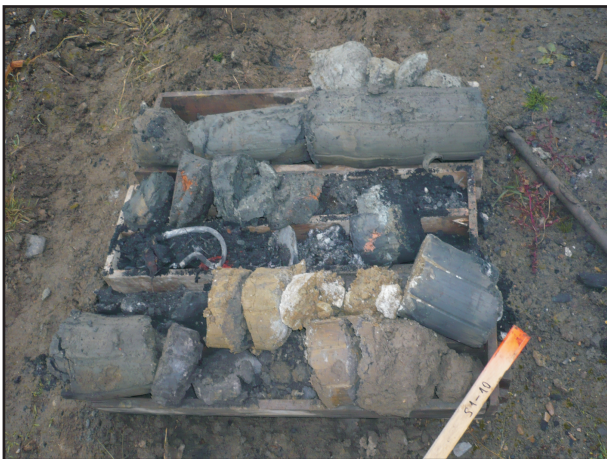
Vrtné jádro sondy S1-10

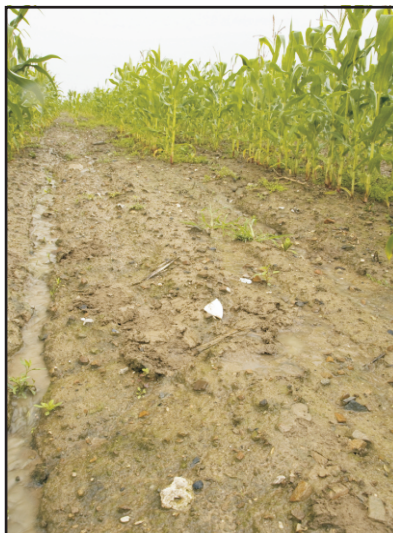
Zbytky stavebího odpadu na lokalitě

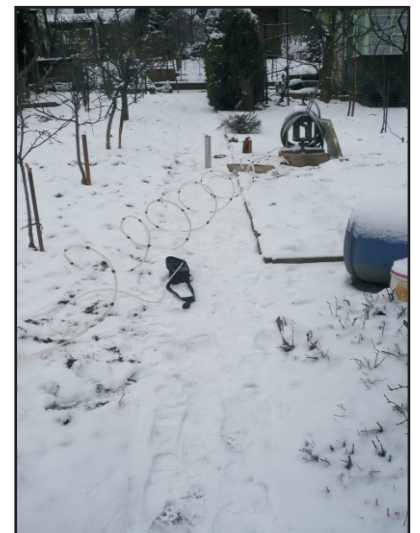
Studna ST-1
