AKCE:  
 Město Kopřivnice - Lokalizace a charakteristika starých ekologických zátěží v Kopřivnici  
 Analýza rizik  
 Lokalita: 2 - Jezdecký areál  
 Situace zájmového území na podkladě základní mapy 1:50 000

Mgr. Julius Ščuka 533 41 Lázně Bohdaneč, Za Sokolovnou 702		<b>HYDROGEOLOGICKÁ DOKUMENTACE VRTU HG2 - 1</b>			
Okres: Nový Jičín		Katastr.území: Kopřivnice		Mapa 1:25000: 25-214	
Vrtmistr: Josef Kroutil		Hloubka sondy [m]: 6.00		Y= 483952.07	
Typ soupravy: UGB 50		Hladina podz. vody:		X= 1126116.14	
Datum provedení - od: 21.10.2010		naražená [m]: Hl.= 3.50, Z = 323.61		Z= 327.63/327.11

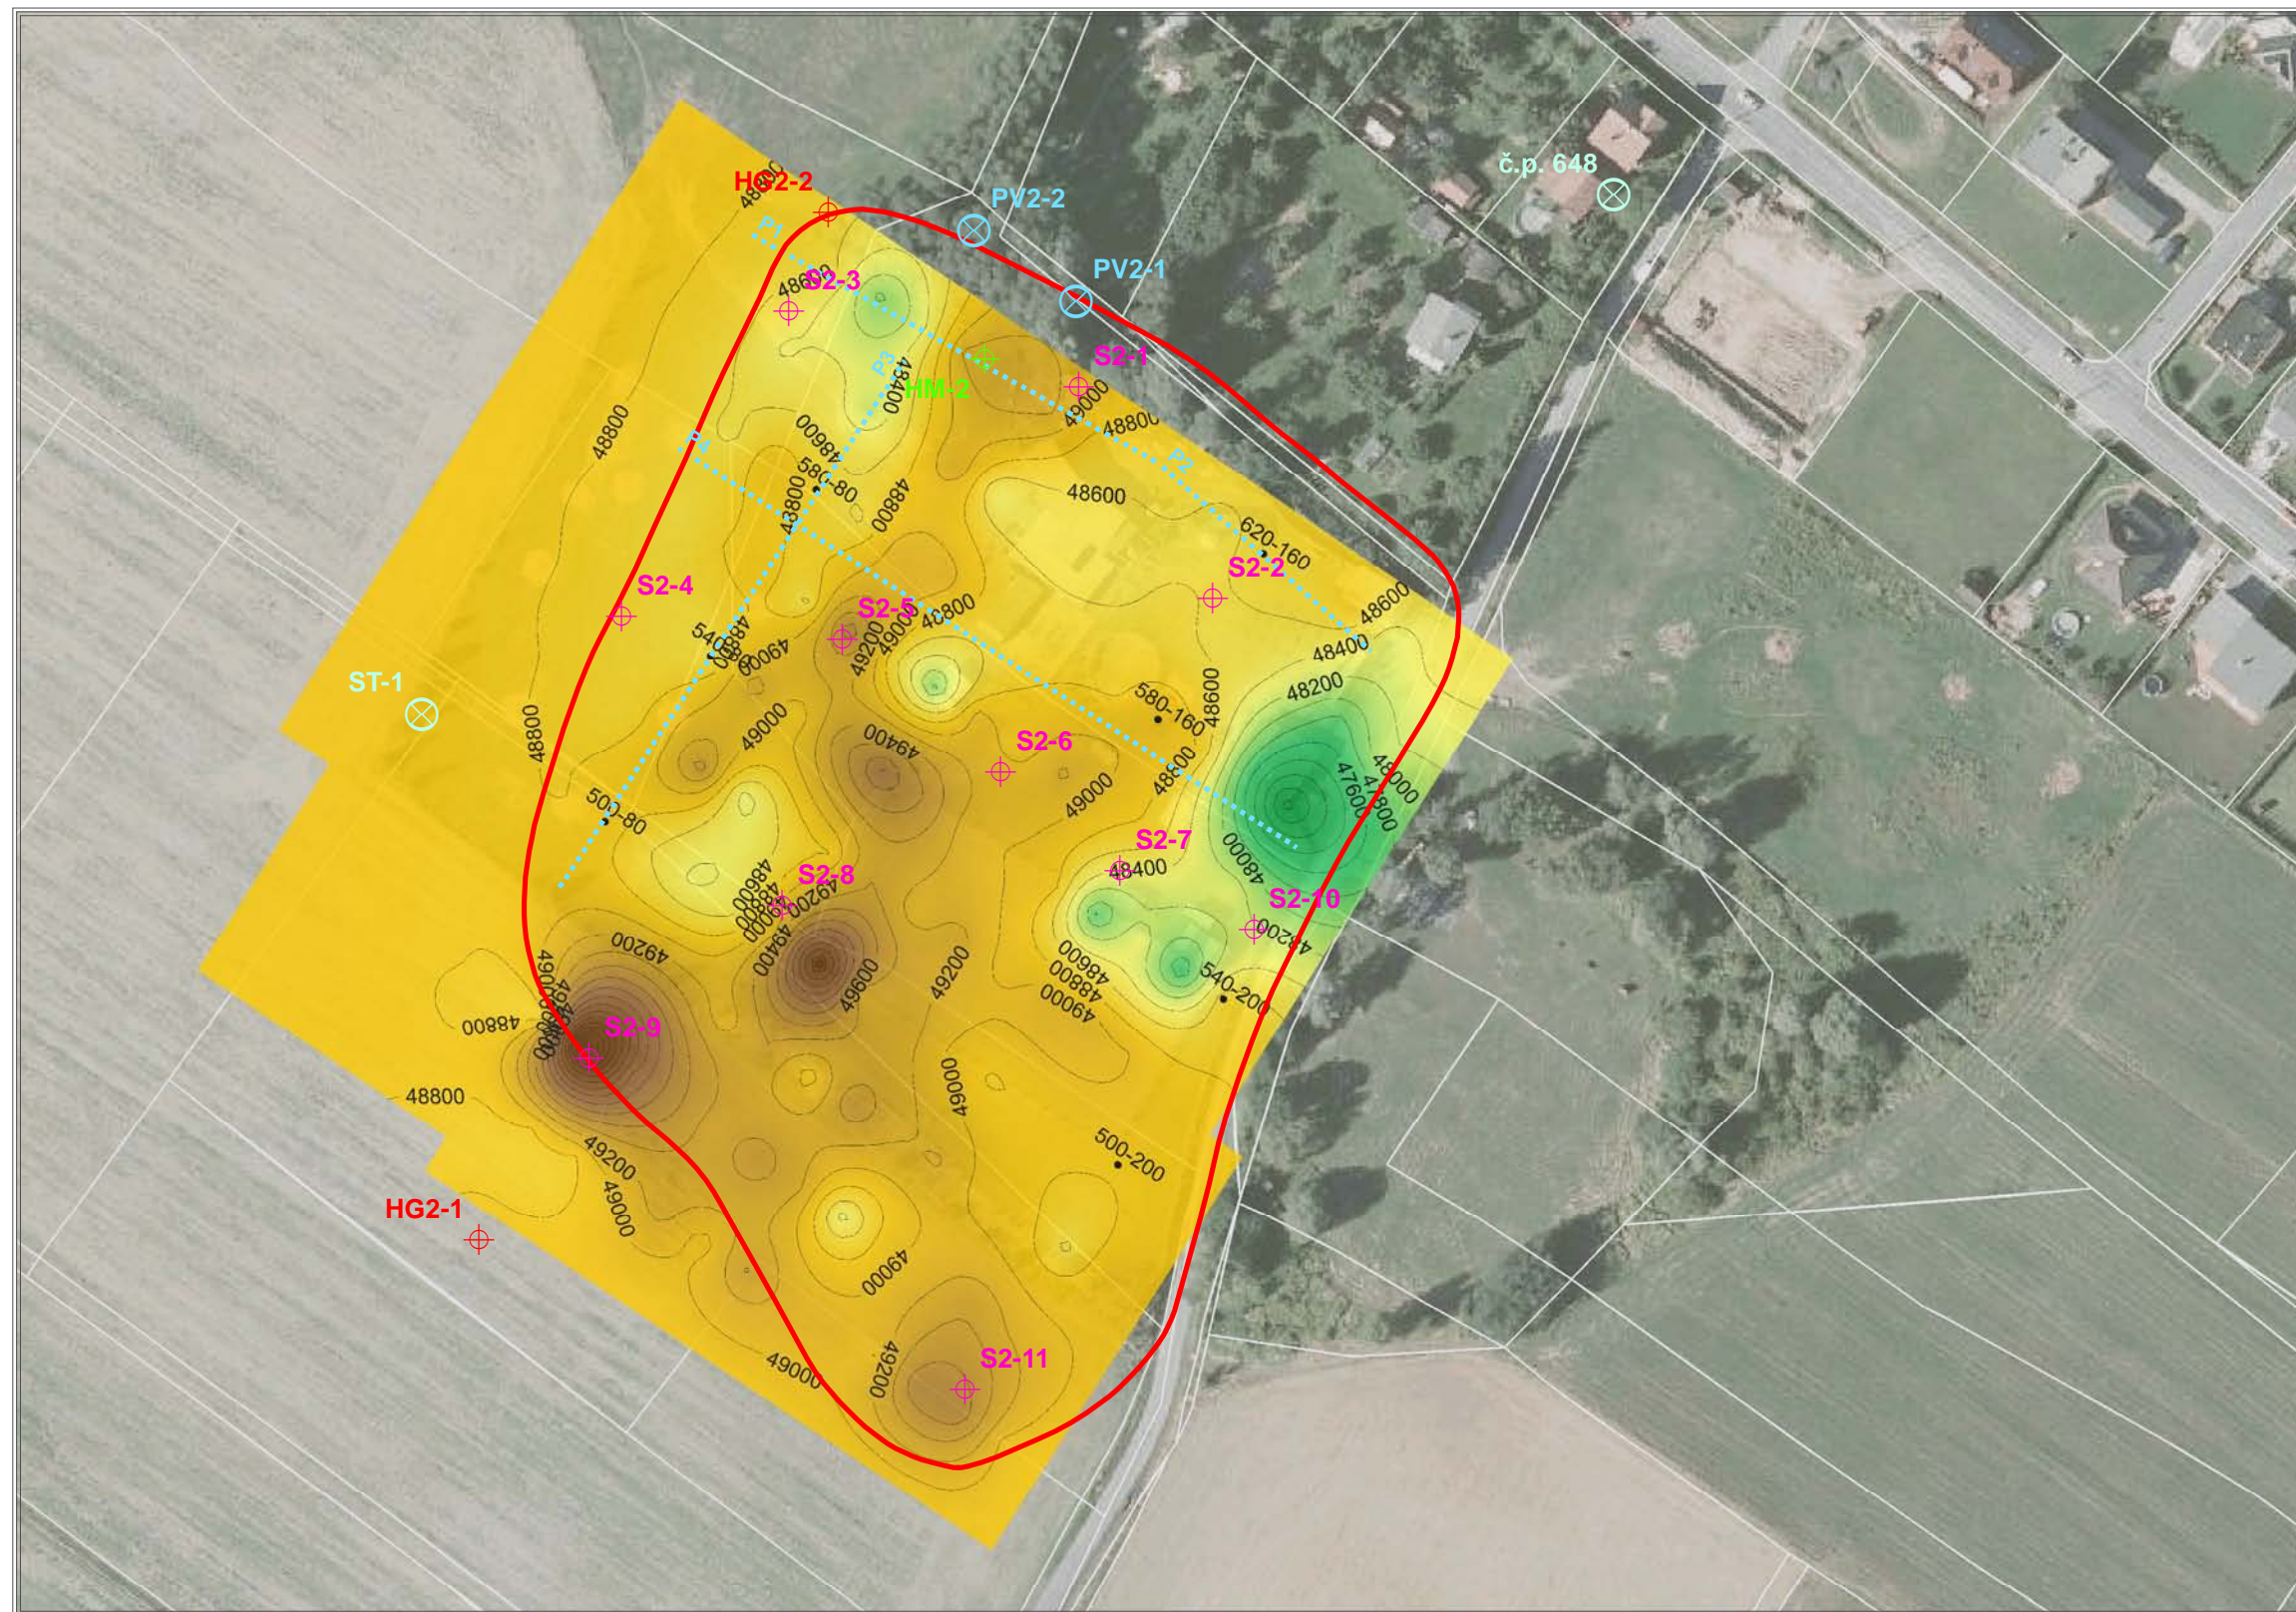
Příloha č. 7.1

- hg vrt
- nevystrojená sonda
- domovní studna
- odběr povrchové vody
- archivní hg vrt
- geofyzikální profil
- skládka
- parcela

AKCE:  
 Město Kopřivnice - Lokalizace a charakteristika starých ekologických zátěží v Kopřivnici  
 Analýza rizik  
 Lokalita: 2 - Jezdecký areál  
 Situace magnetometrických měření na podkladě leteckého snímku

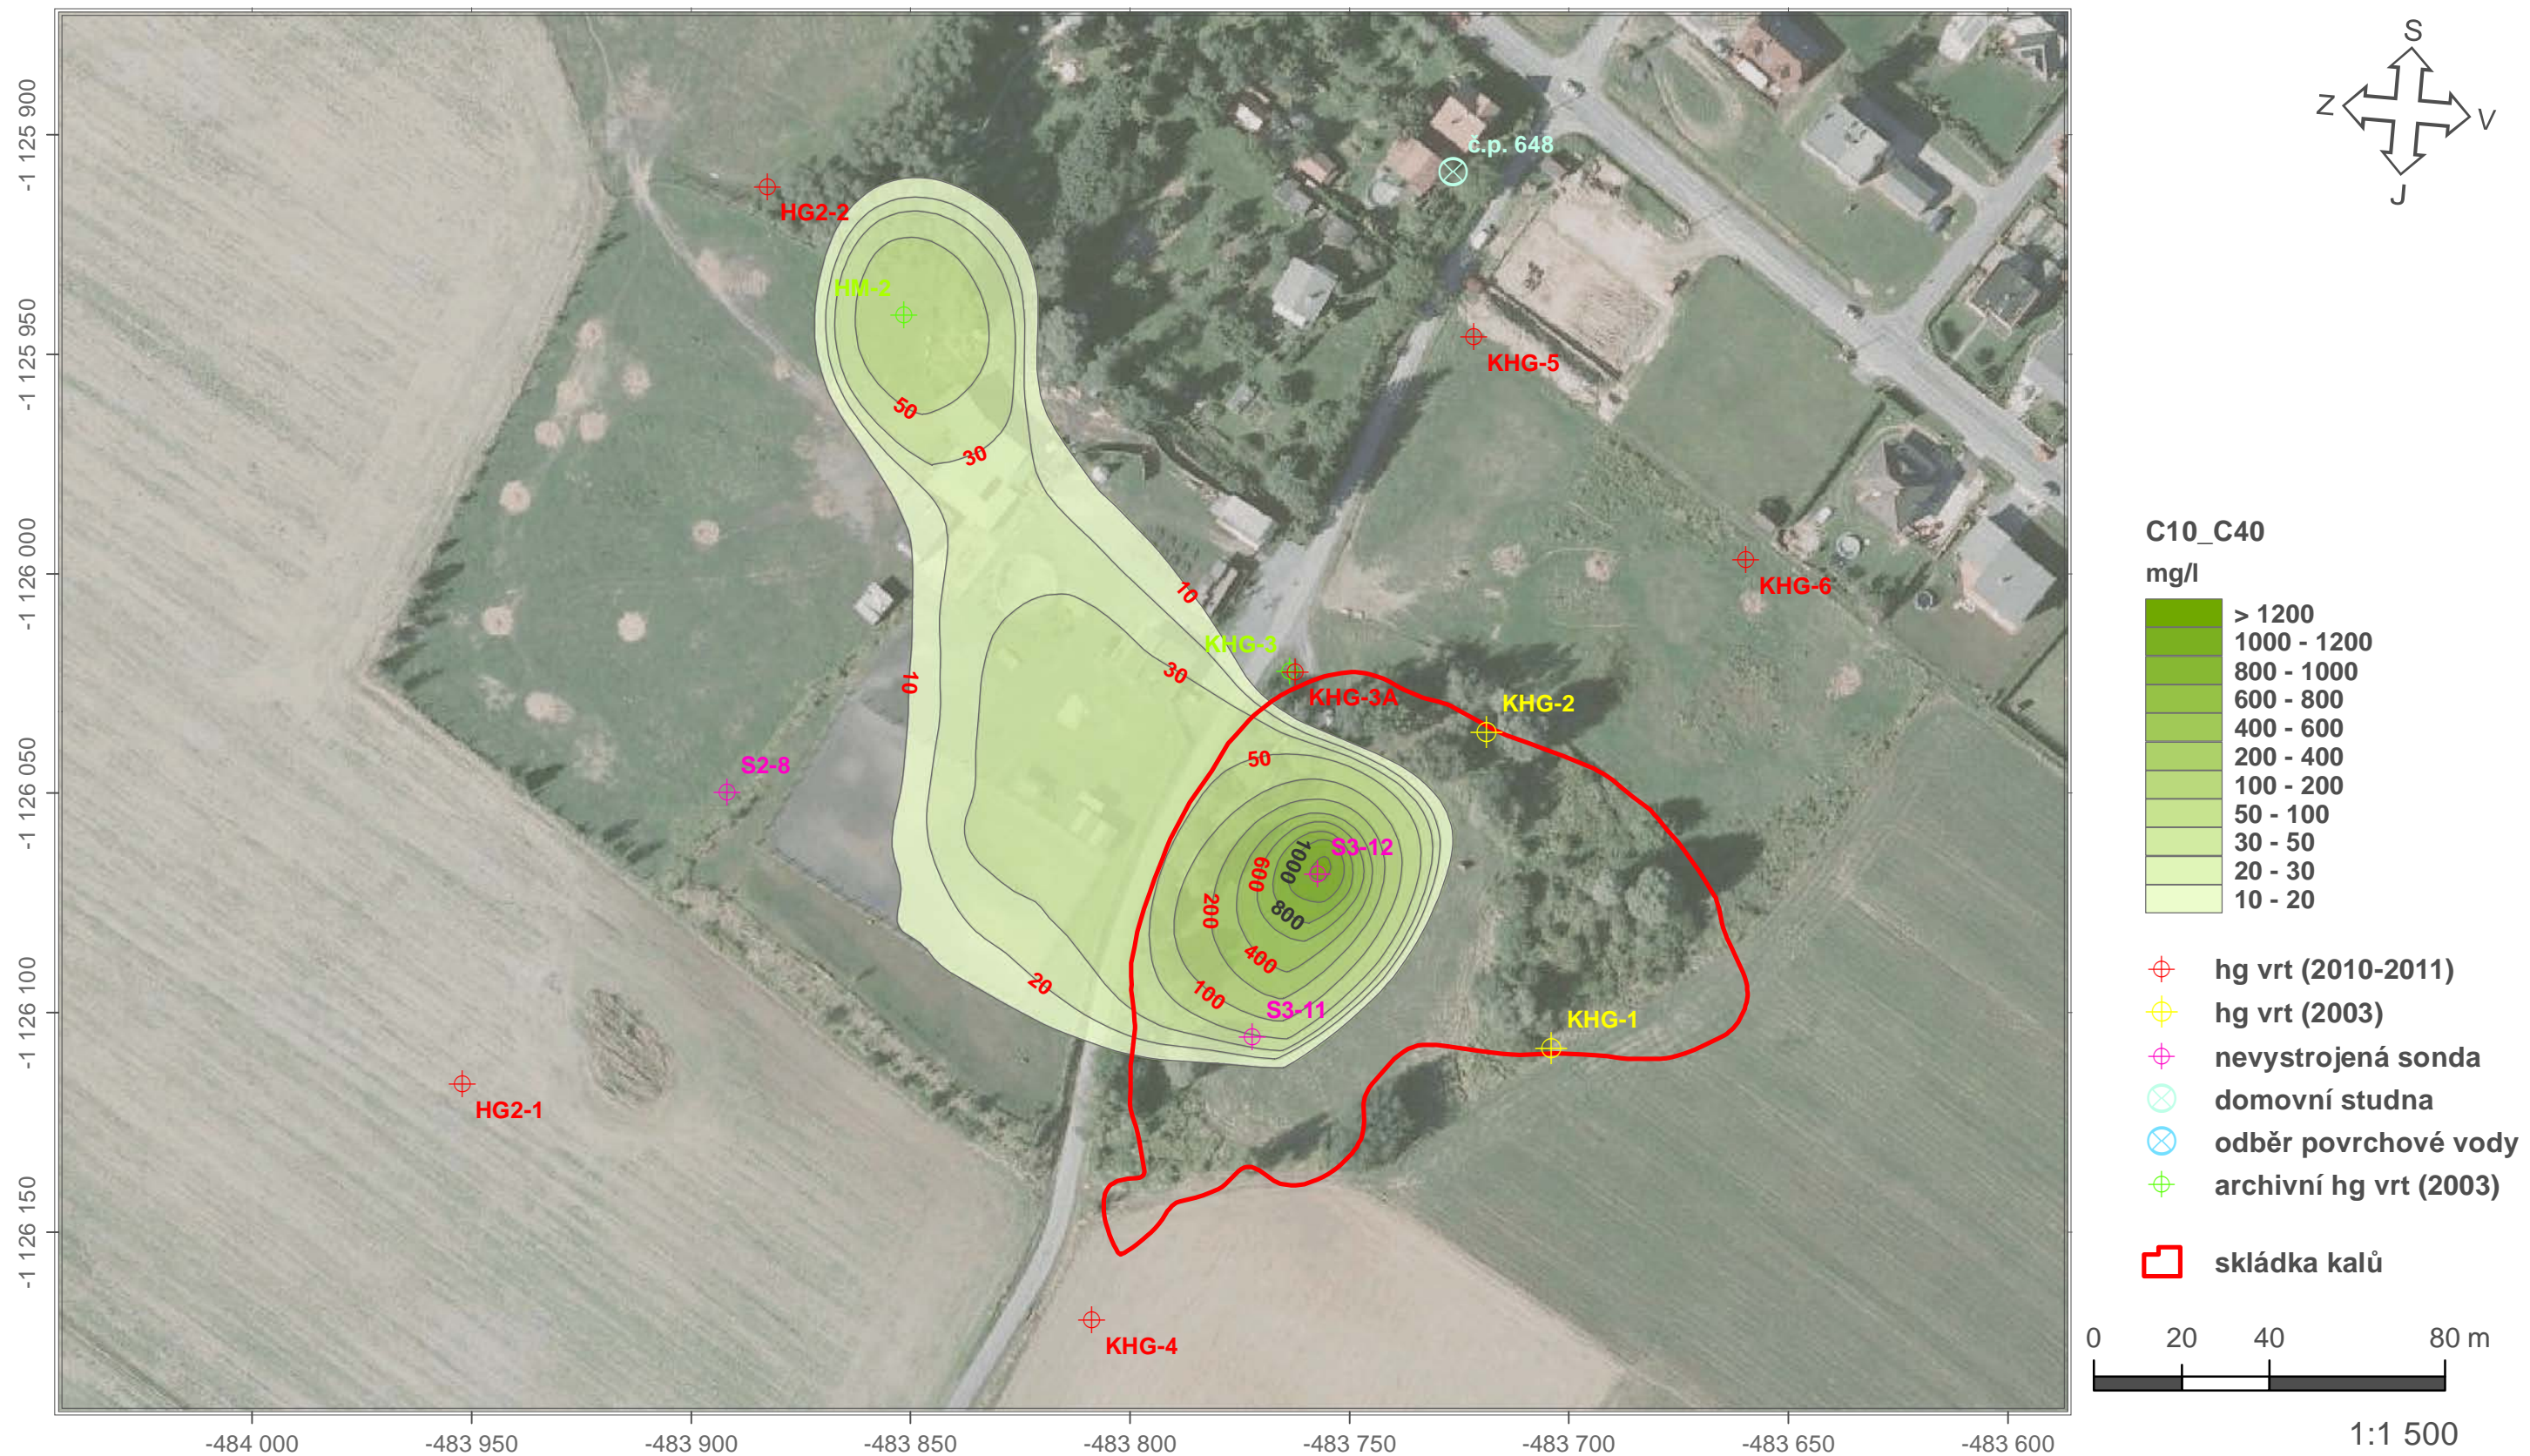
AKCE:  
 Město Kopřivnice - Lokalizace a charakteristika starých ekologických zátěží v Kopřivnici  
 Analýza rizika  
 Lokalita: 2 - Jezdecký areál  
 Koncepční rozsah kontaminace podzemní vody ropnými uhlovodíky C10–C40 v kvartérním kolektoru

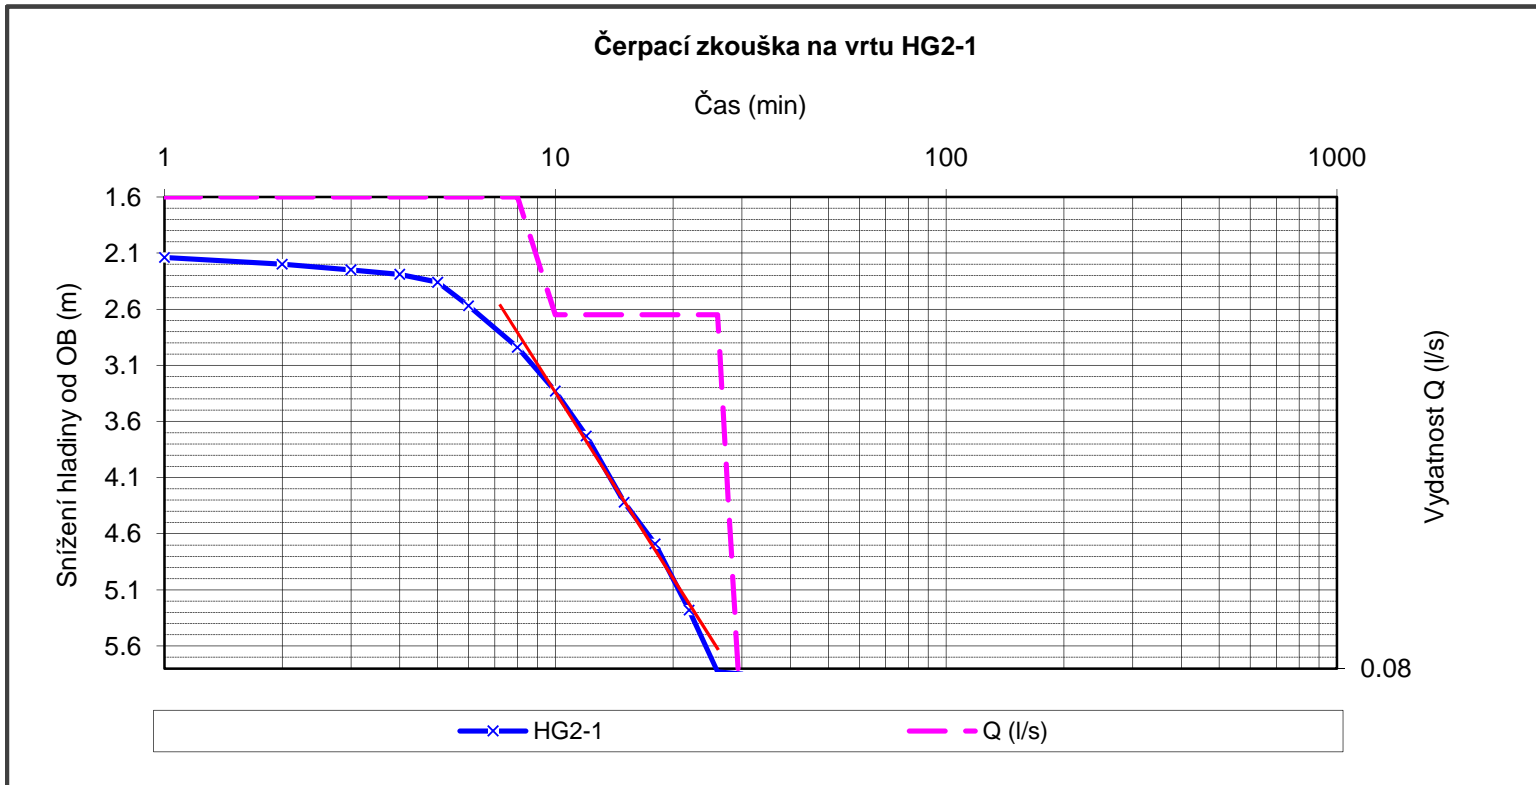
Výsledky	ČZ	SZ
H (m n.m.)	323.81	323.81
NH (m) od terénu	3.5	3.5
UH (m) od OB	1.75	5.85
UH (m) od terénu	1.25	5.85
Q (l/s)	0.09	0.09
i (m)	0.17	0.07
s (m)	1.54	0.62
Q (m <sup>3</sup> /s)	9.00E-05	9.00E-05
M (m)	2.50	2.50
k (m/s)	3.9E-05	9.6E-05
T (m <sup>2</sup> /s)	9.6E-05	2.4E-04
v <sub>krit.</sub> (m <sup>2</sup> /s)	6.5E-04	1.0E-03
R (m)	28.7	18.1
<b>k (m/s) prům</b>	<b>6.7E-05</b>	
<b>T (m<sup>2</sup>/s) prům</b>	<b>1.7E-04</b>	
<b>v<sub>krit.</sub> (m<sup>2</sup>/s) prům</b>	<b>8.4E-04</b>	
<b>R (m)</b>	<b>23.4</b>

Hydrodynamická zkouška HG2-1							
Čerpací a stoupačí zkouška				Sledované objekty			
ČZ	t (min)	HG2-1	Q (l/s)	ST2-1			
	0	1.75	0.1	přístup nebyl majitelem objektu povolen			
	1	2.14	0.10				
	2	2.20	0.10				
	3	2.25	0.10				
	4	2.29	0.10				
	5	2.36	0.10				
	6	2.57	0.10				
	8	2.94	0.10				
	10	3.33	0.09				
	12	3.73	0.09				
	15	4.32	0.09				
	18	4.69	0.09				
	22	5.28	0.09				
	26	5.83	0.09				
<b>SZ</b>	30	5.85	0.07				
1	31	5.85					
2	32	5.64					
3	33	5.50					
4	34	5.36					
5	35	5.22					
6	36	5.09					
8	38	4.97					
10	40	4.76					
12	42	4.57					
15	45	4.45					
18	48	4.20					
22	52	4.02					
26	56	3.69					
30	60	3.45					
35	65	3.28					
40	70	3.08					
45	75	2.92					
50	80	2.78					
60	90	2.66					
70	100	2.48					
80	110	2.36					
90	120	2.31					
100	130	2.30					
110	140	2.29					
120	150	2.27

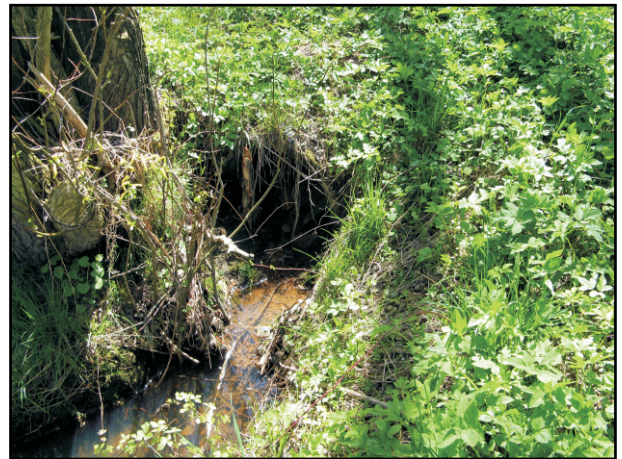
Výhled v bezjmenné vodoteči PV2-2 pod čelem skládky

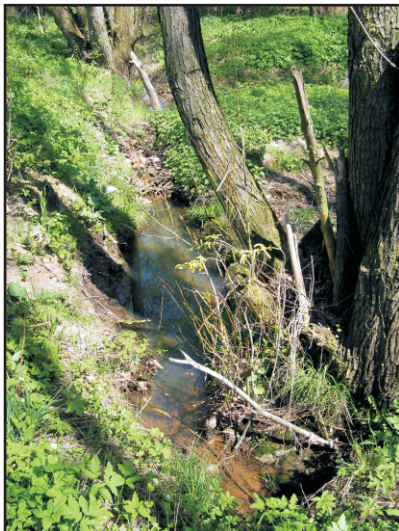
Situace vodoteče - pohled ze skládky k SSV

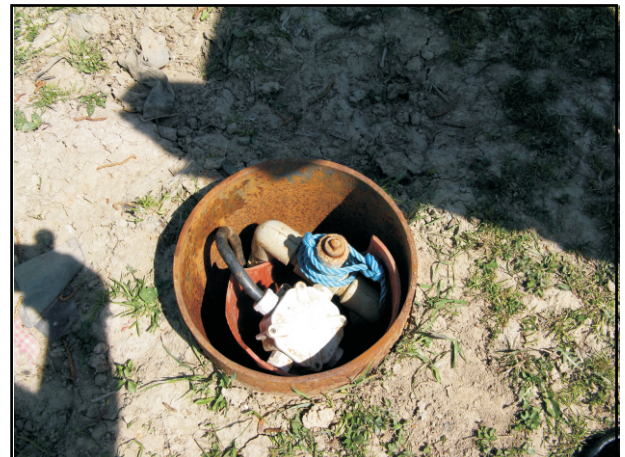
Užitkový vrt ST2-1 pro napájení koní
