AKCE:
 Město Kopřivnice - Lokalizace a charakteristika starých ekologických zátěží v Kopřivnici
 Analýza rizika
 Lokalita: 3 - Skládka kalů
 Situace zájmového území na podkladě základní mapy 1:50 000

| Lokalizace a charakteristika starých ekologických zátěží v Kopřivnici Lokalita 3 - Skládka kalů GEOFYZIKÁLNÍ PRŮZKUM | |

Riziková analýza byla zpracována v souladu se Zadávací dokumentací, podmínkami Operačního programu Životní prostředí, Oblast podpory 4.2 – Odstraňování starých ekologických zátěží a v souladu se závazným stanoviskem, vydaným dne 17.9.2008 pod č.j.: 60402/ENV/10. Analýza rizik byla dále vypracována ve smyslu Metodického pokynu Ministerstva životního prostředí České republiky č. 12 ze září 2005 (Metodický pokyn MŽP pro analýzu rizik kontaminovaného území).

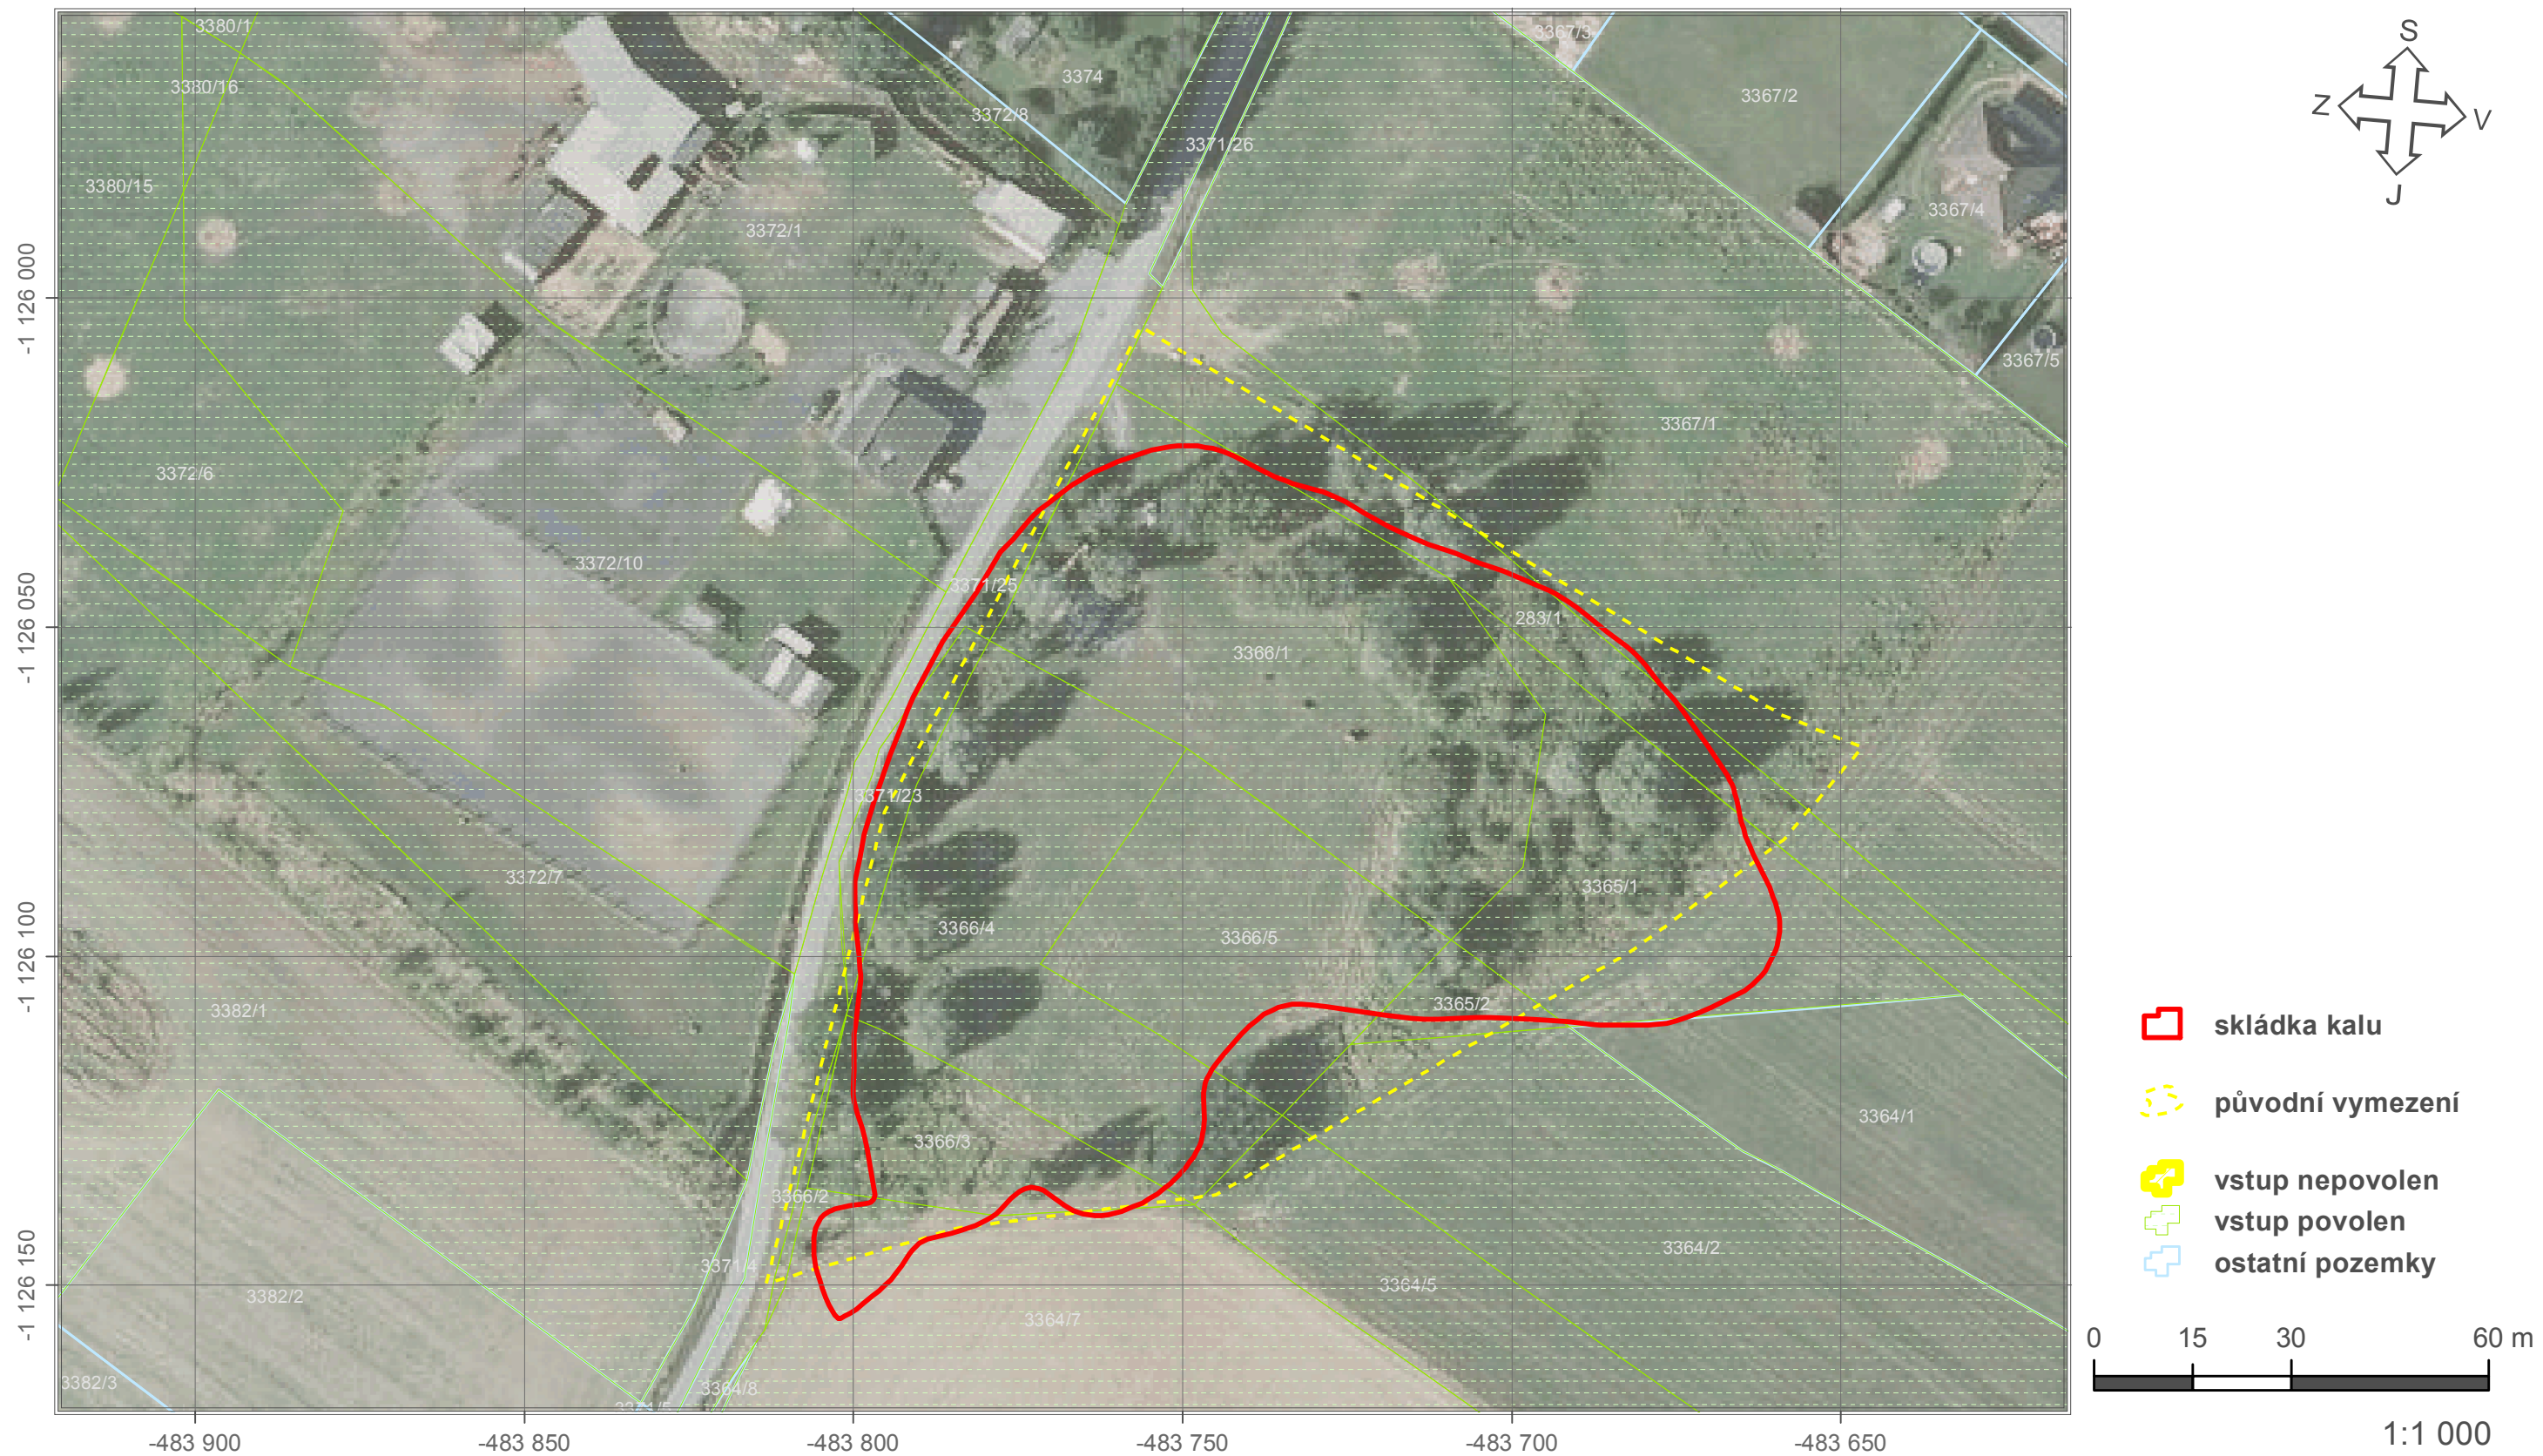
AKCE:
 Město Kopřivnice - Lokalizace a charakteristika starých ekologických zátěží v Kopřivnici
 Analýza rizika
 Lokalita: 3 - Skládka kalů
 Majetkové poměry

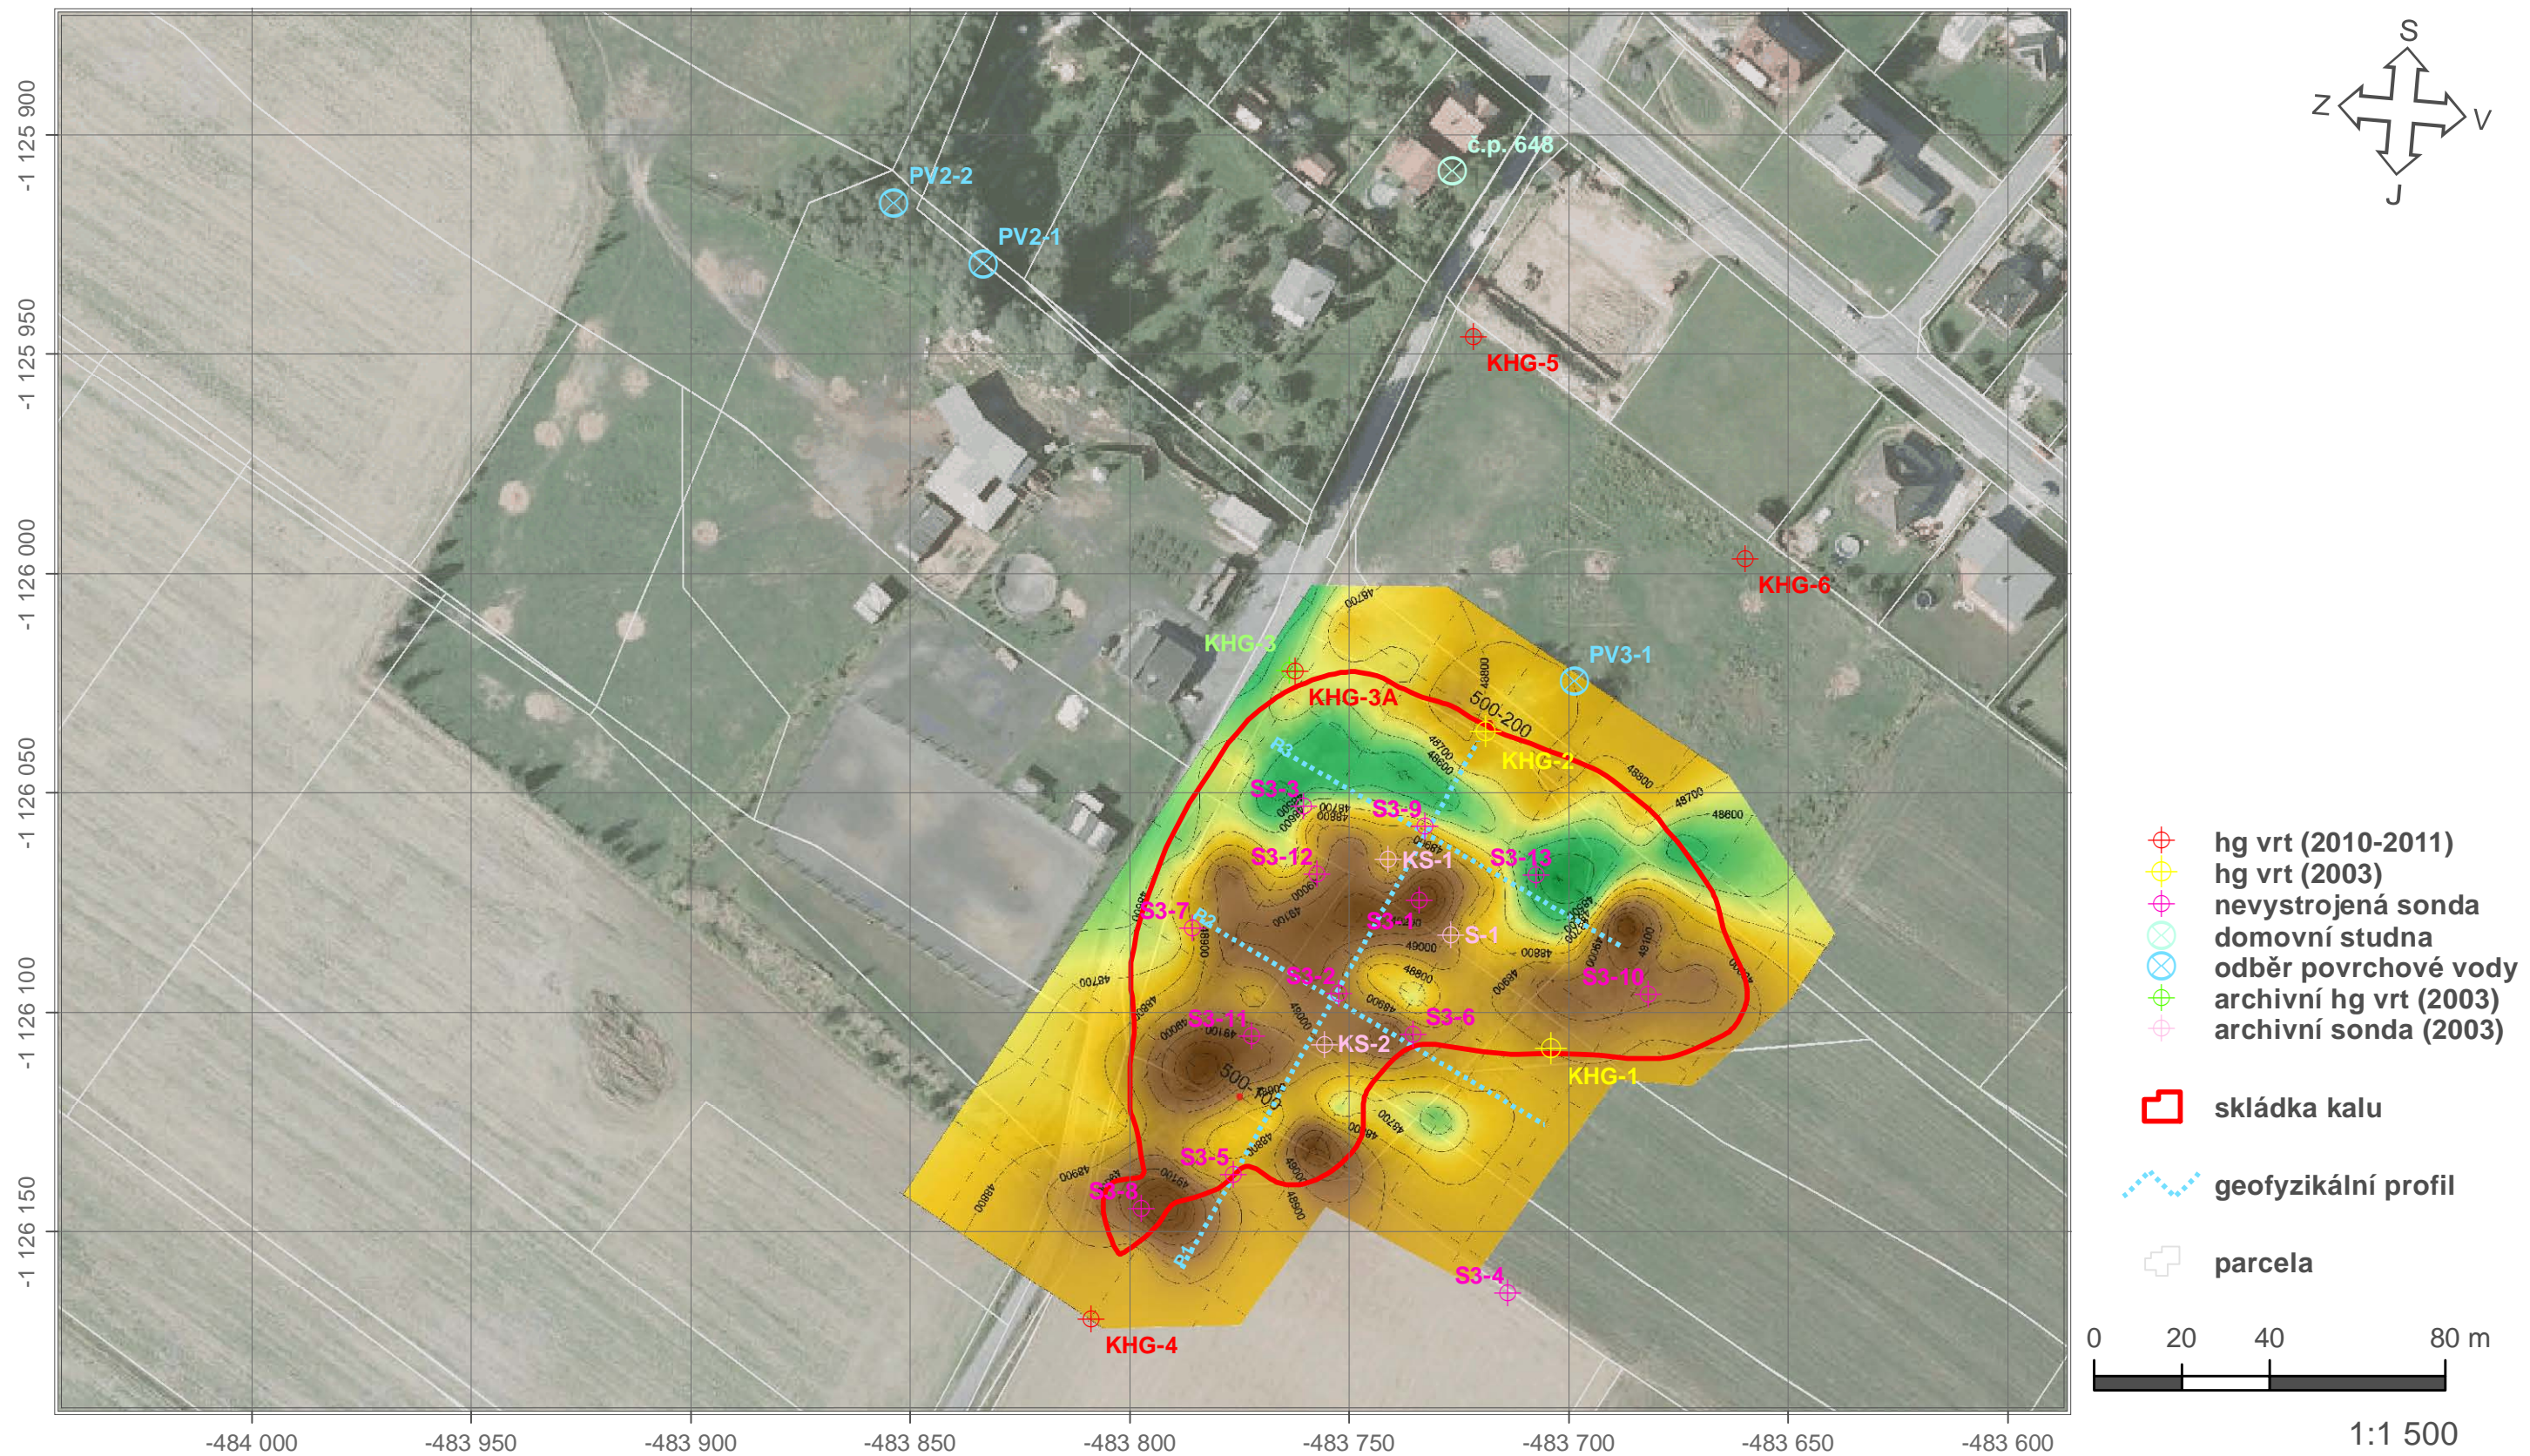
AKCE:
 Město Kopřivnice - Lokalizace a charakteristika starých ekologických zátěží v Kopřivnici
 Analýza rizika
 Lokalita: 3 - Skládka kalů
 Situace magnetometrických měření na podkladě leteckého snímku

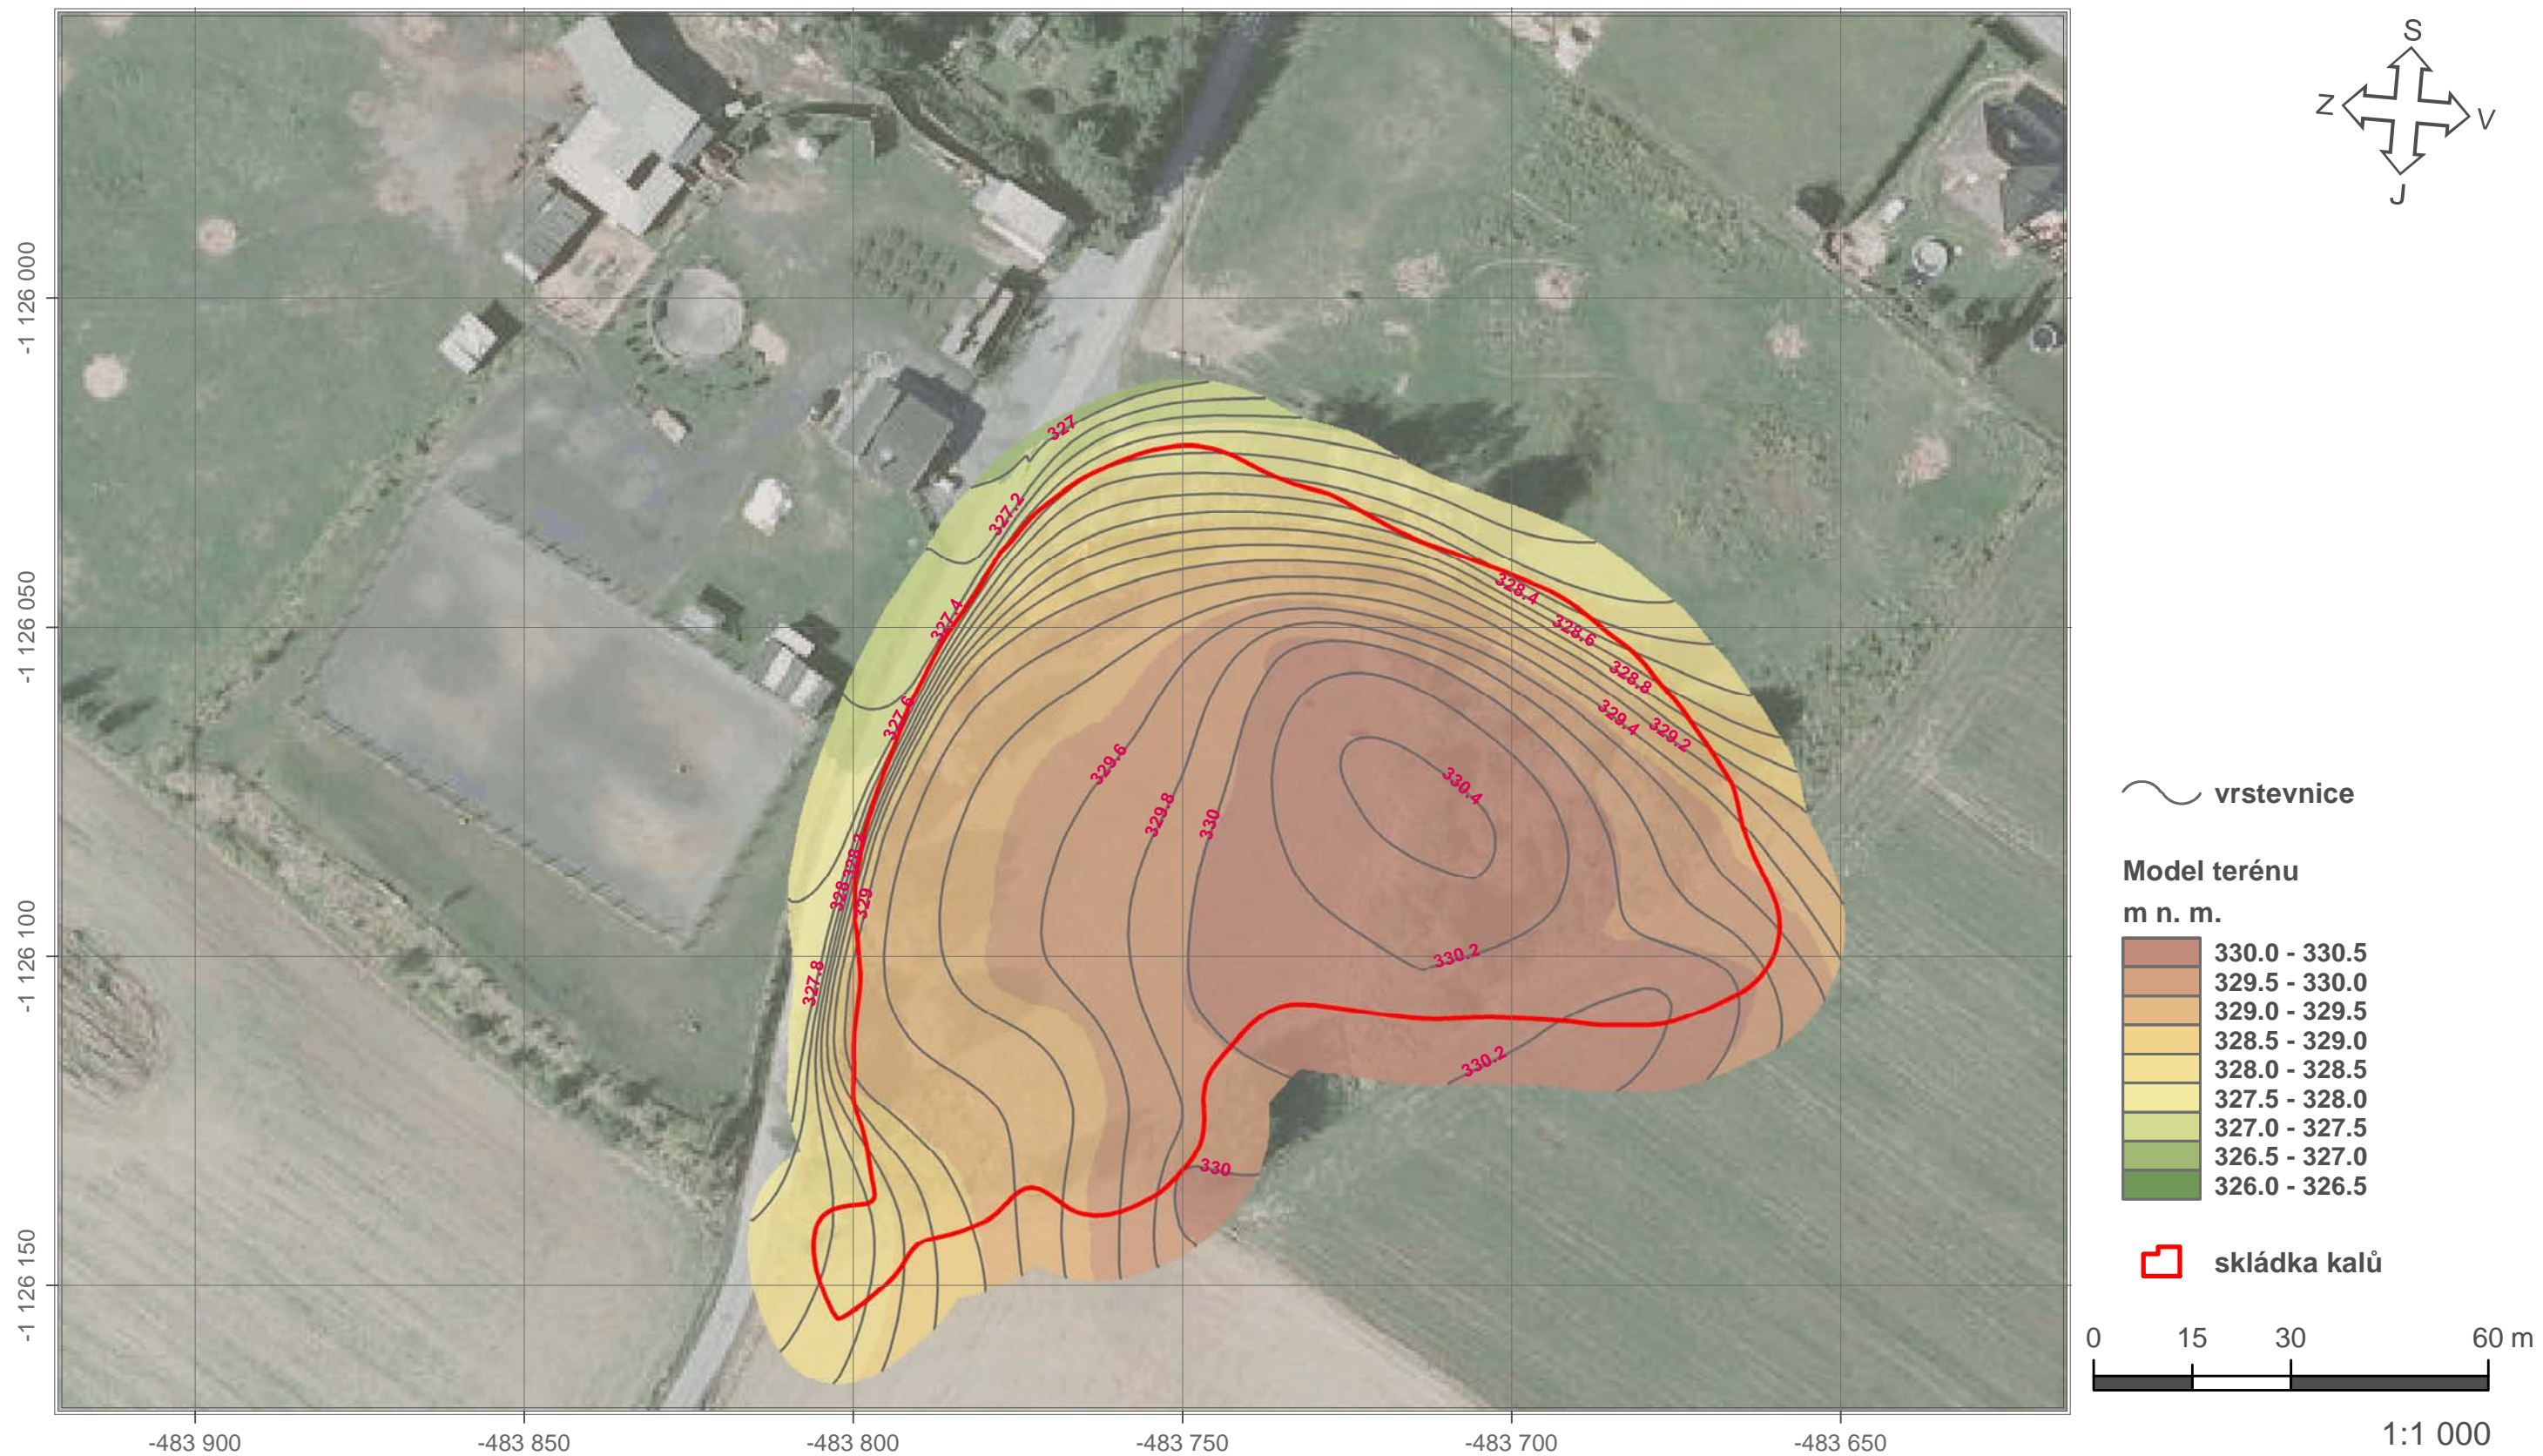
AKCE:
 Město Kopřivnice - Lokalizace a charakteristika starých ekologických zátěží v Kopřivnici
 Analýza rizika
 Lokalita: 3 - Skládka kalů
 Digitální model terénu na podkladě leteckého snímku

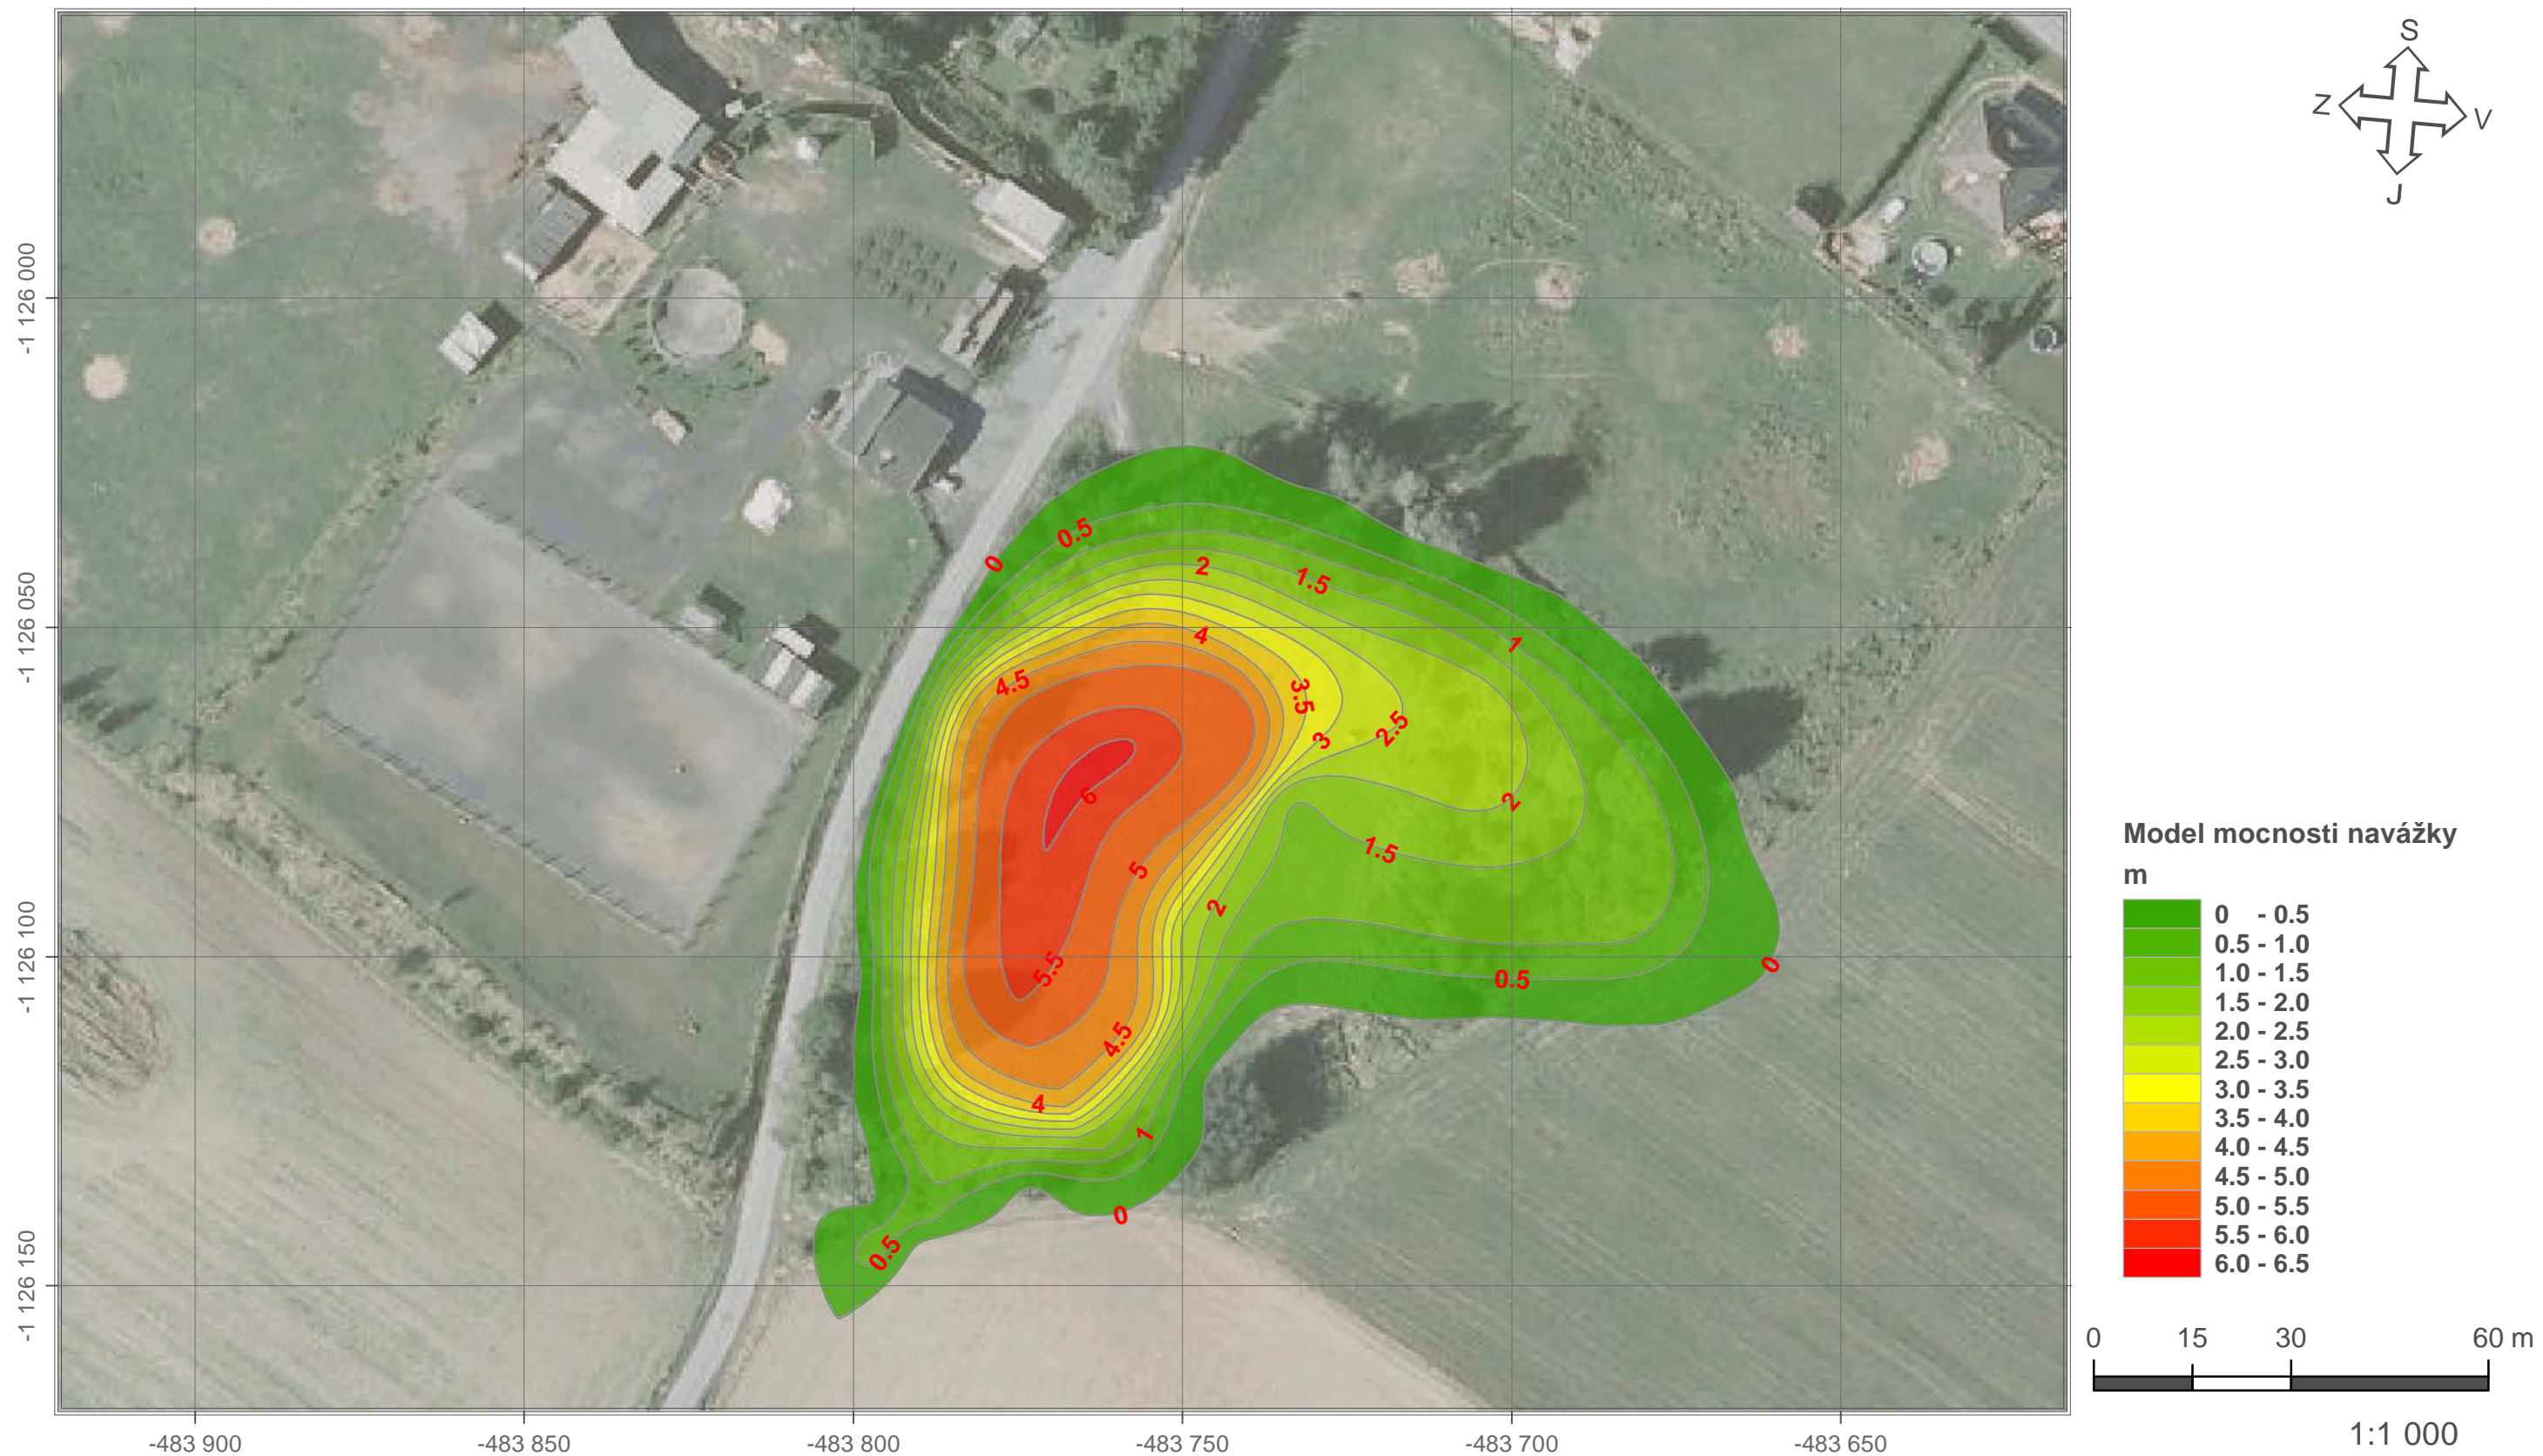
AKCE:
Město Kopřivnice - Lokalizace a charakteristika starých ekologických zátěží v Kopřivnici
Analýza rizika
Lokalita: 3 - Skládka kalů
Model mocnosti navážky v metrech od terénu

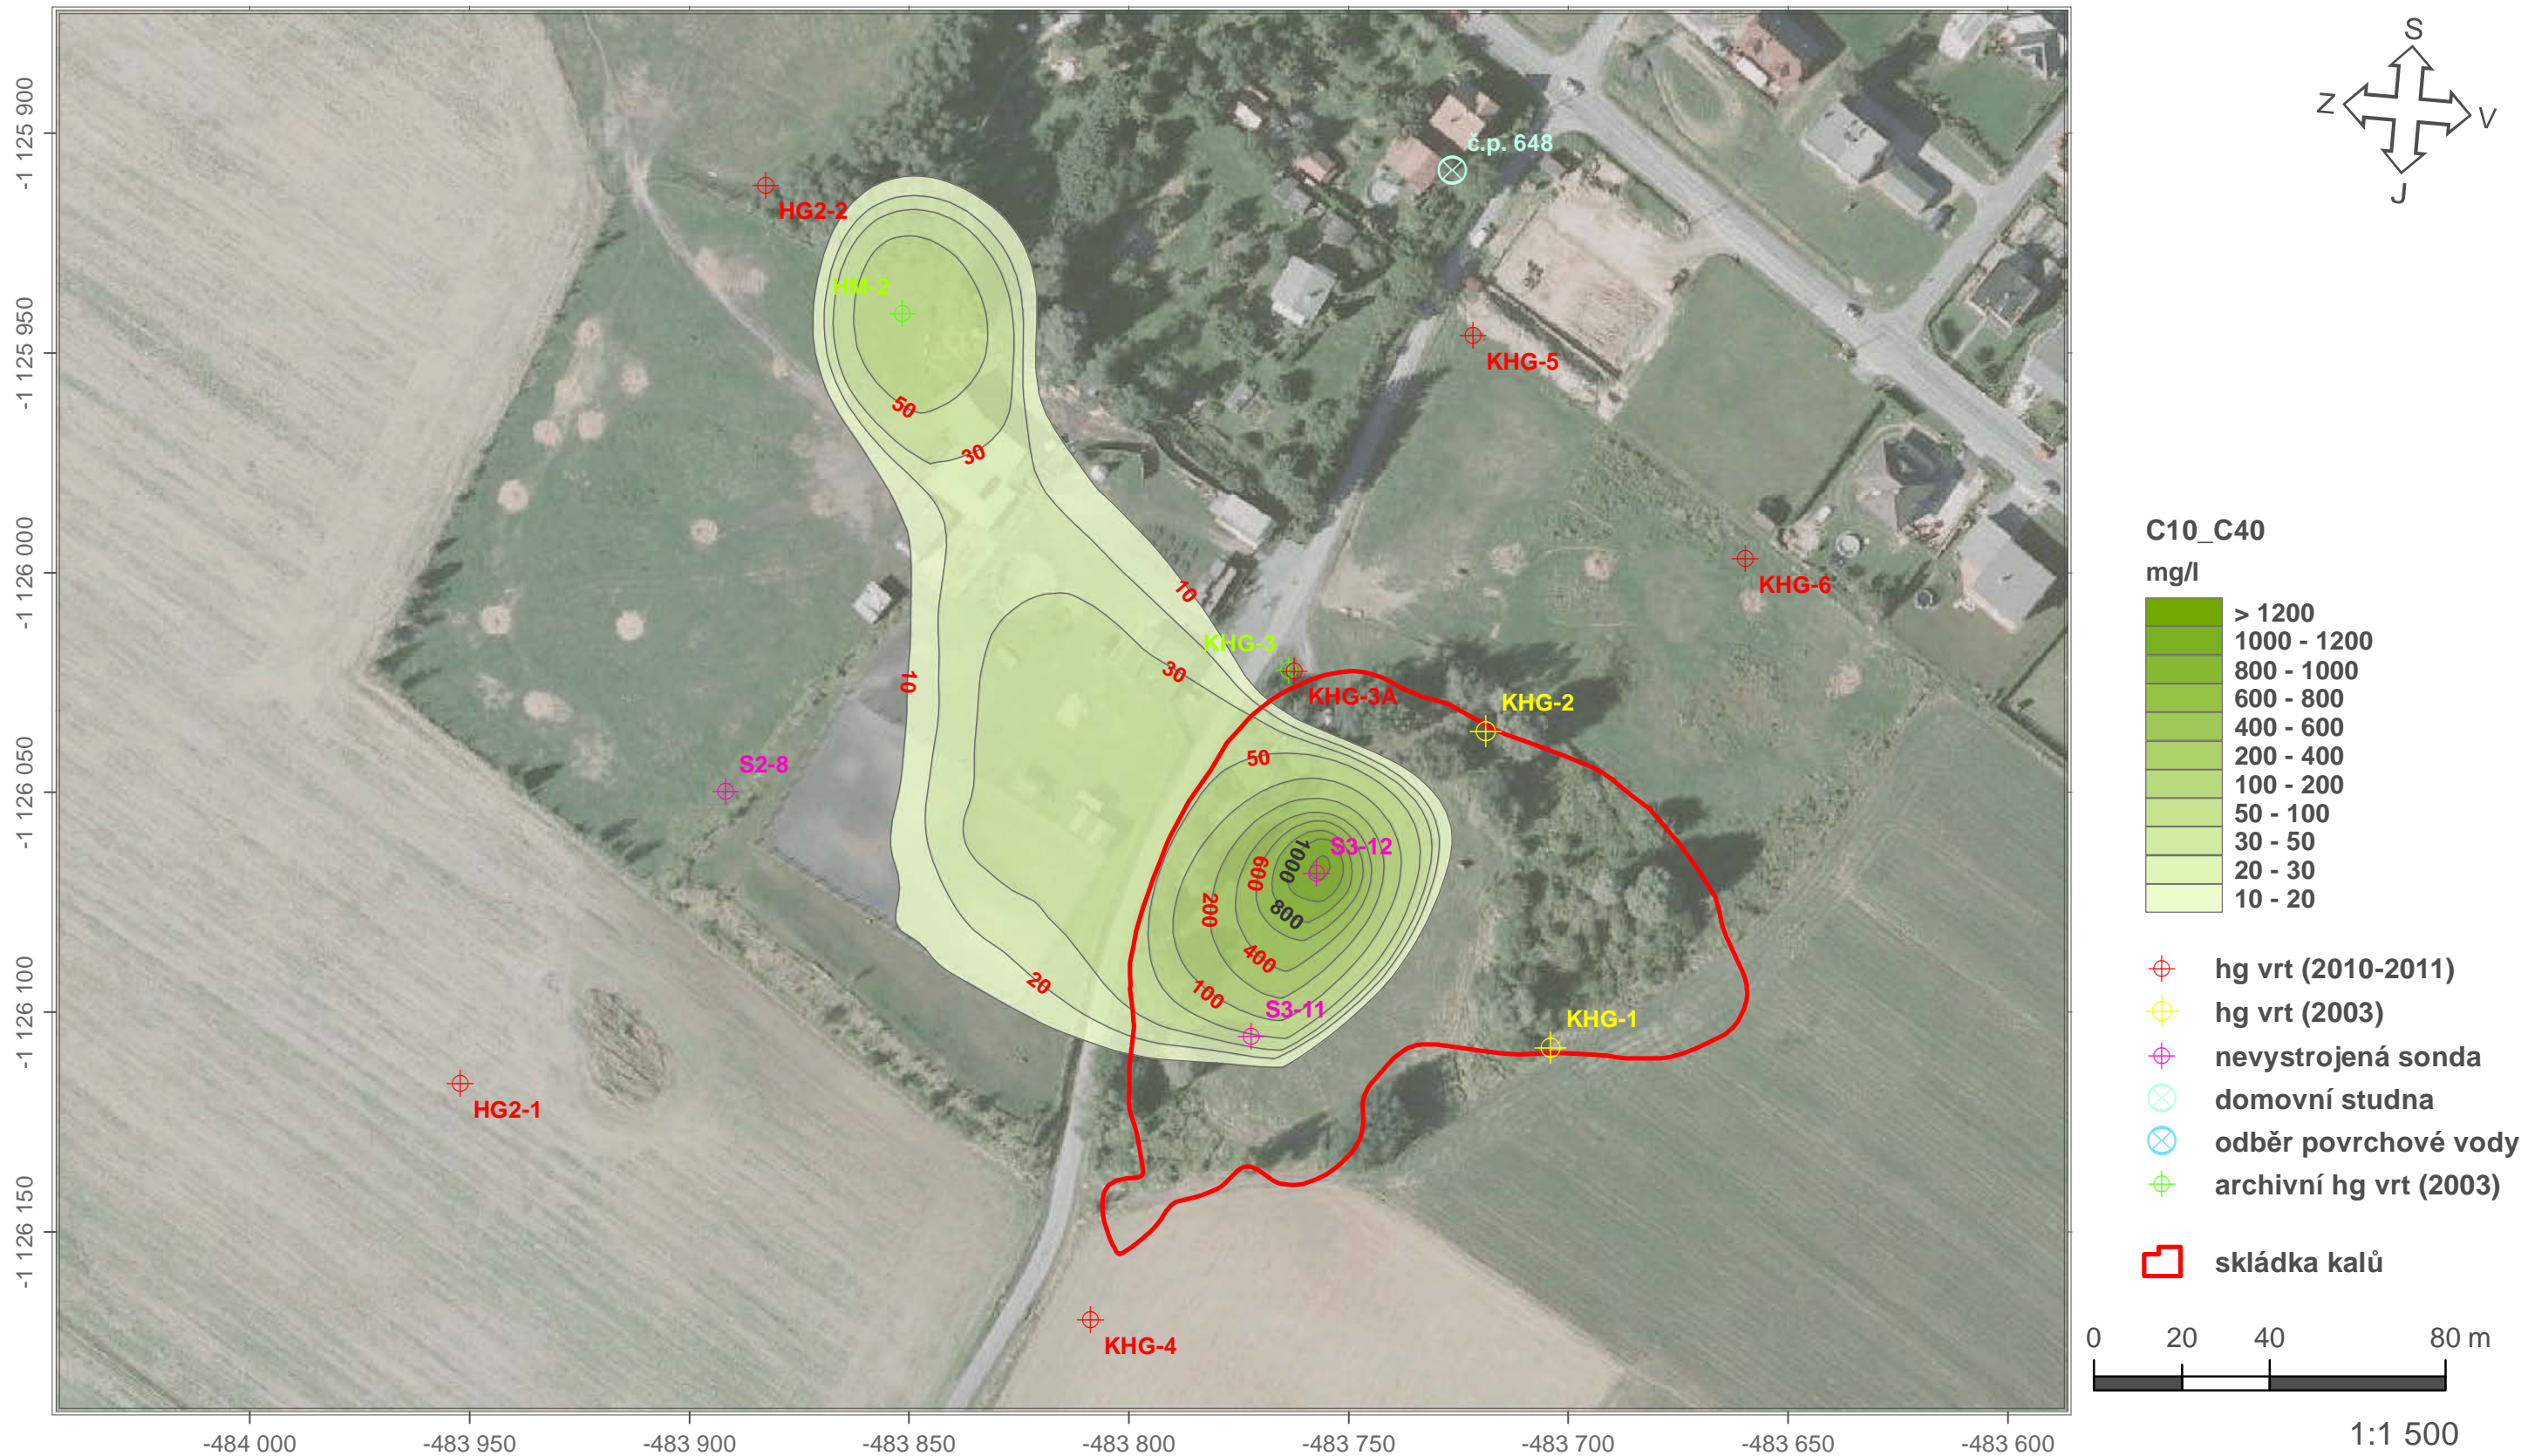
AKCE:
Město Kopřivnice - Lokalizace a charakteristika starých ekologických zátěží v Kopřivnici
Analýza rizika
Lokalita: 3 - Skládka kalů
Konceptní rozsah kontaminace podzemní vody ropnými uhlovodíky C10–C40 v kvartérním kolektoru

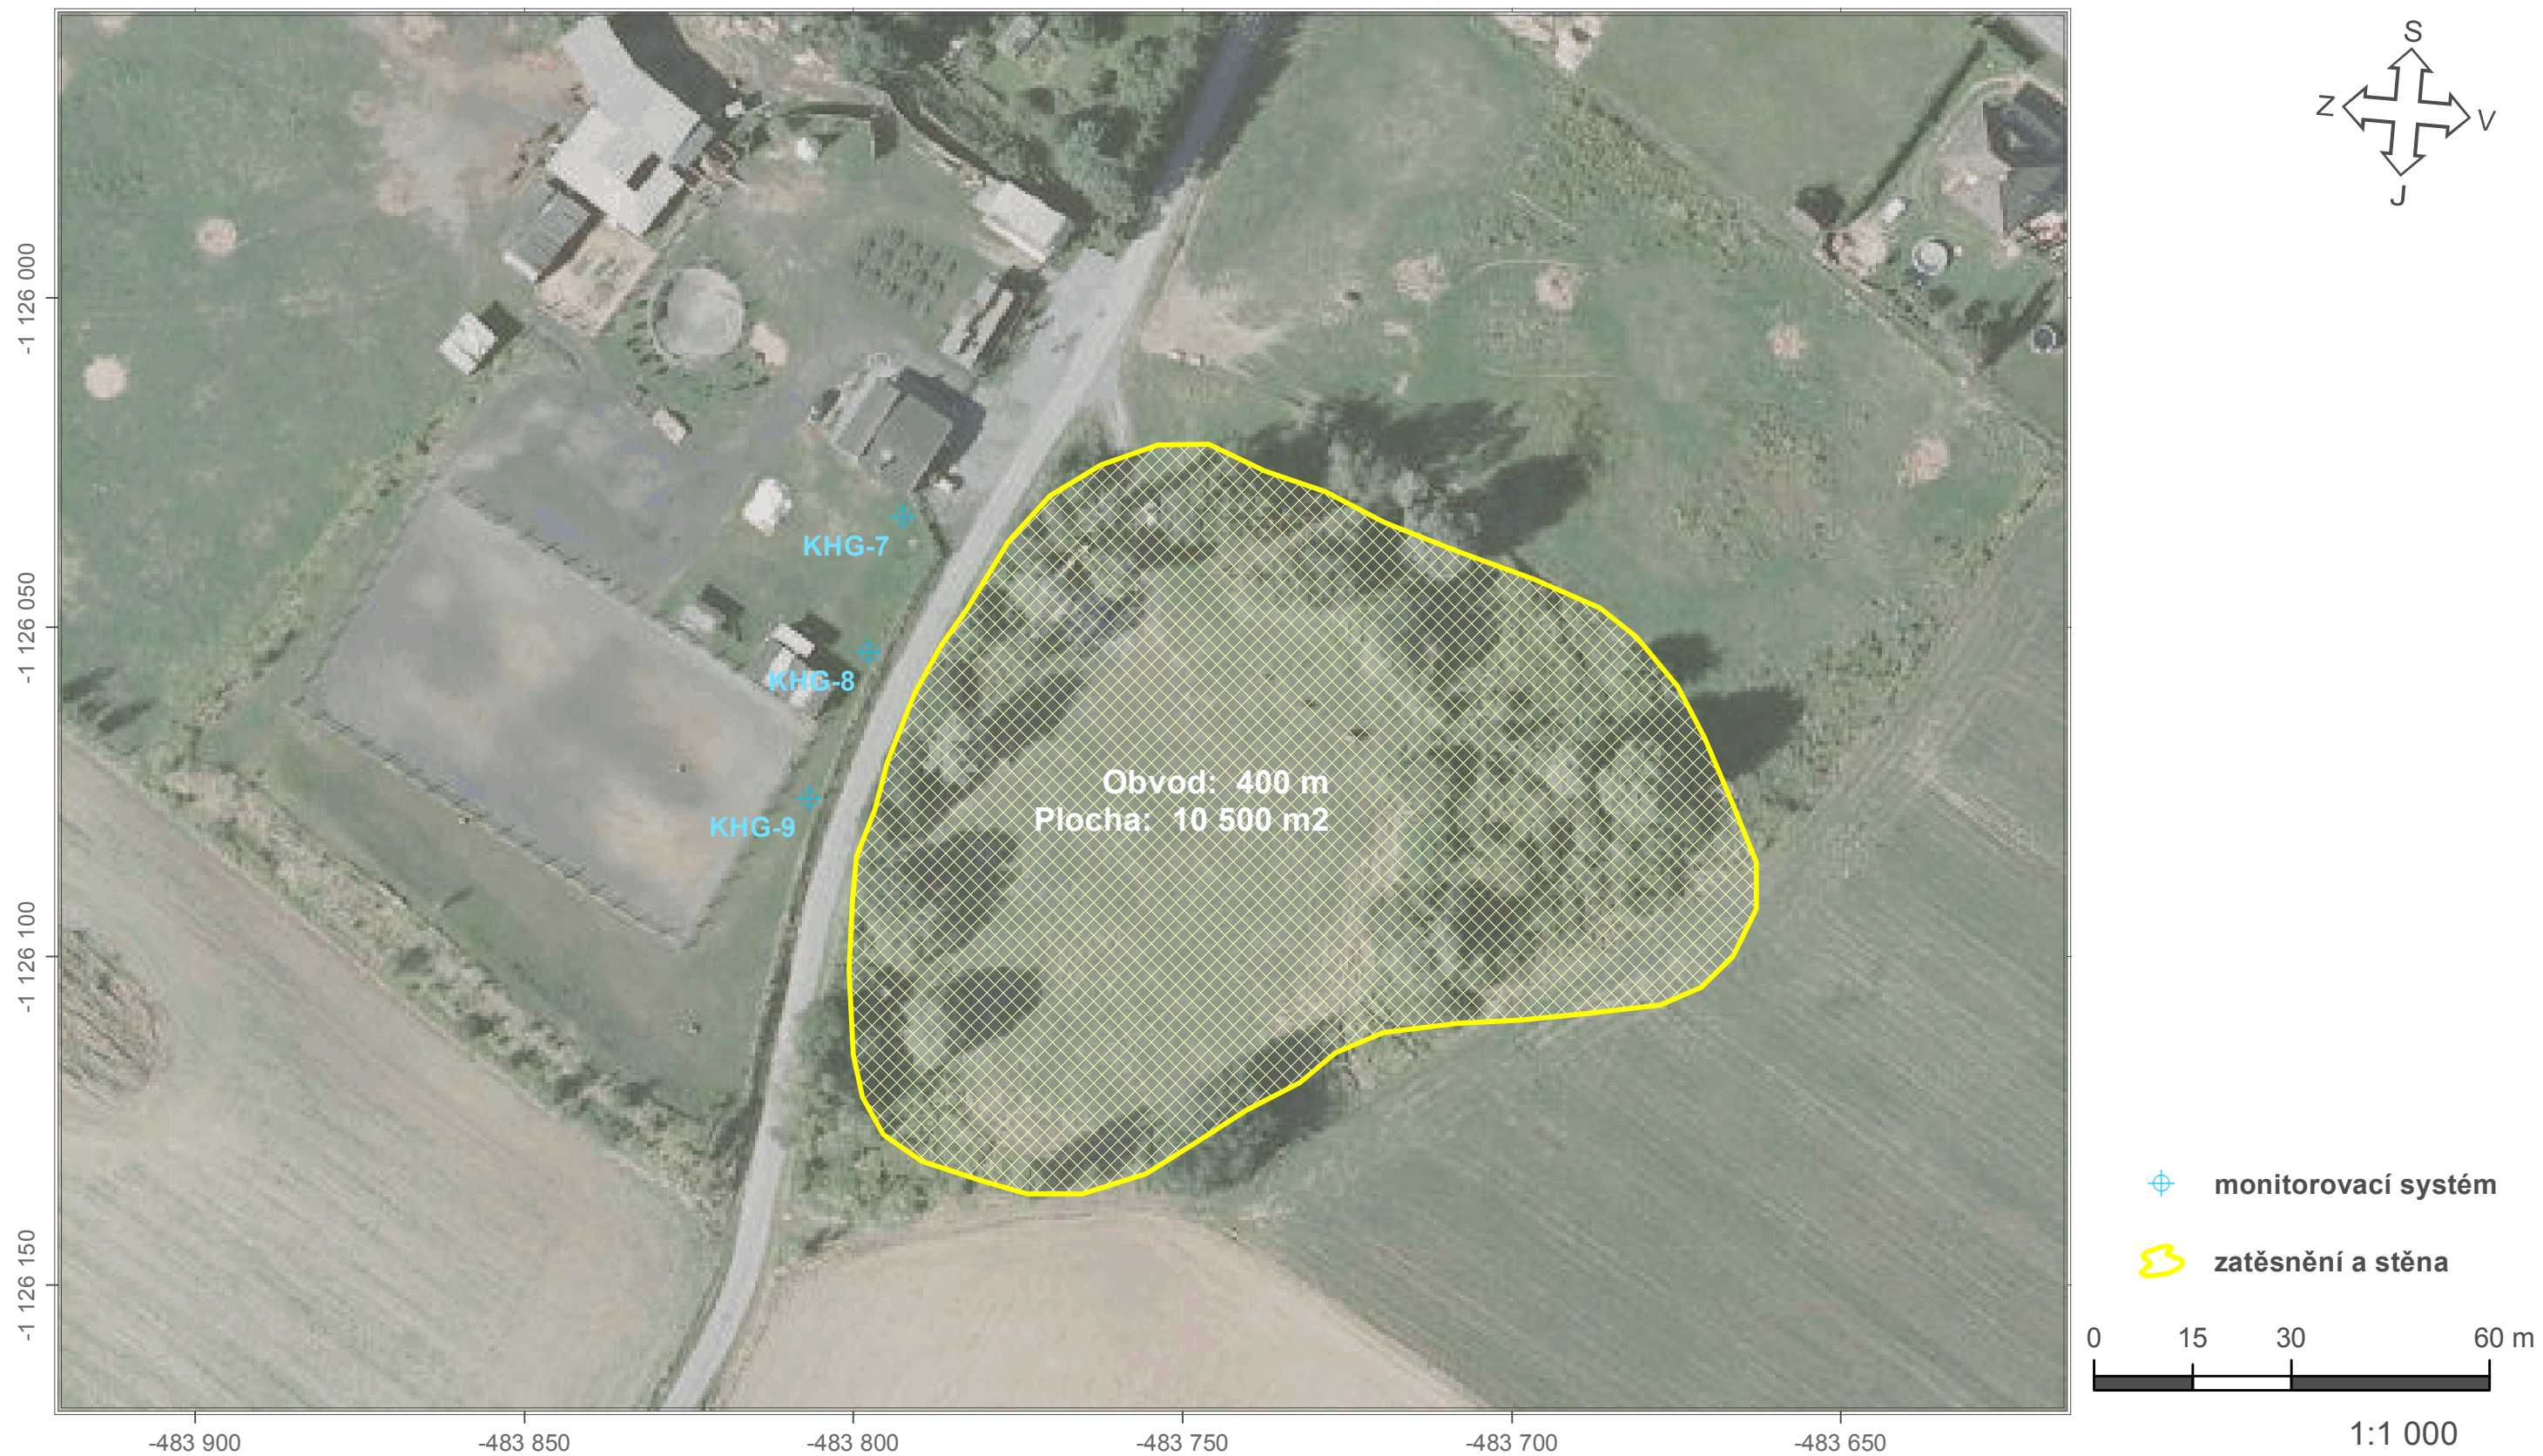
AKCE:
 Město Kopřivnice - Lokalizace a charakteristika starých ekologických zátěží v Kopřivnici
 Analýza rizika
 Lokalita: 3 - Skládka kalů
 Variantní řešení pro navrhované varianty 1, 2 a 3

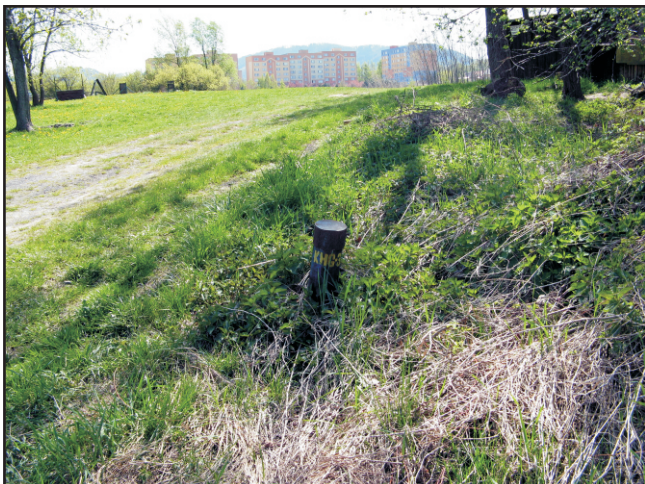
Pohled na lokalitu od Z s vytyčeným hydrogeologickým vrtem KHG-3A
