AKCE:
 Město Kopřivnice - Lokalizace a charakteristika starých ekologických zátěží v Kopřivnici
 Analýza rizika
 Lokalita: 3 - Skládka kalů
 Situace zájmového území na podkladě základní mapy 1:50 000

| Lokalizace a charakteristika starých ekologických zátěží v Kopřivnici Lokalita 3 - Skládka kalů GEOFYZIKÁLNÍ PRŮZKUM | |

Riziková analýza byla zpracována v souladu se Zadávací dokumentací, podmínkami Operačního programu Životní prostředí, Oblast podpory 4.2 – Odstraňování starých ekologických zátěží a v souladu se závazným stanoviskem, vydaným dne 17.9.2008 pod č.j.: 60402/ENV/10. Analýza rizik byla dále vypracována ve smyslu Metodického pokynu Ministerstva životního prostředí České republiky č. 12 ze září 2005 (Metodický pokyn MŽP pro analýzu rizik kontaminovaného území).

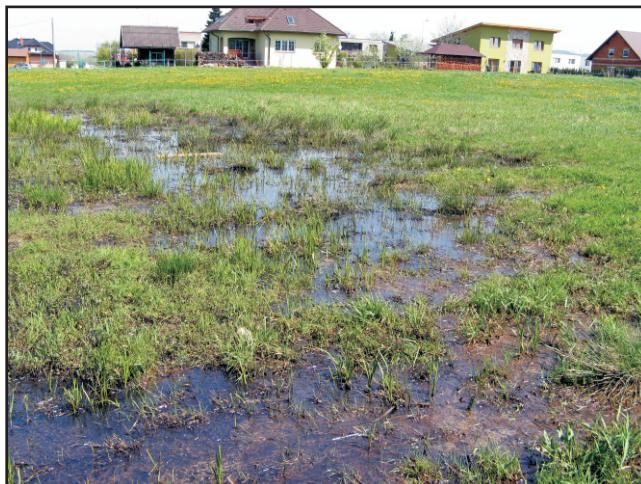
Povrchová akumulace vody pod skládkou

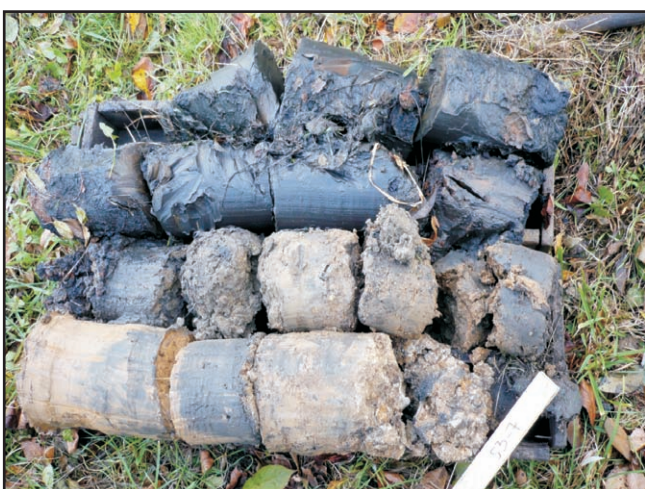
Vrtné jádro kontaminované sondy S3-2

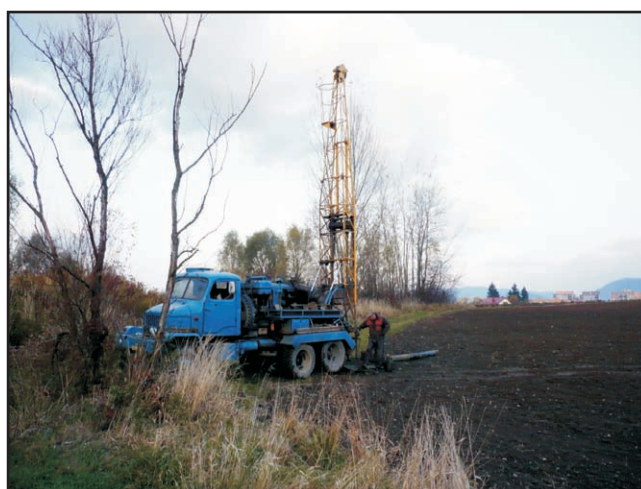
Vrtání nevystrojené sondy S3-8 v jižní části lokality

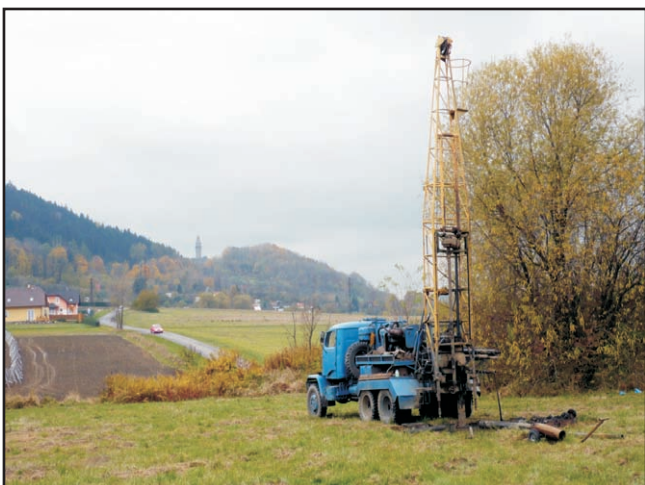
Pohled na lokalitu od S, vrtání nevystrojené sondy S3-11

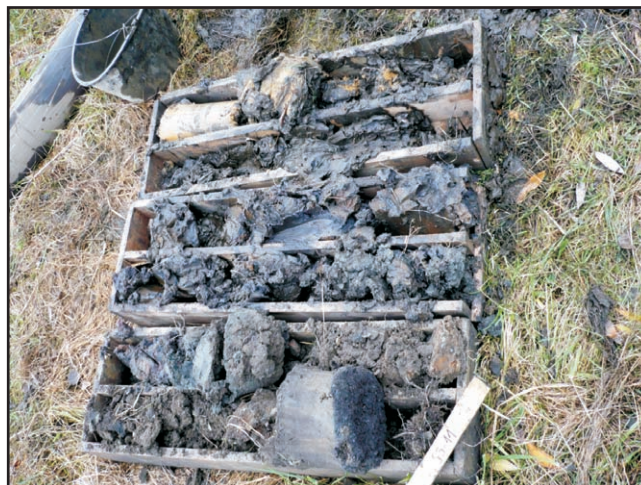
Vrtné jádro sondy S3-11
