AKCE:
 Město Kopřivnice - Lokalizace a charakteristika starých ekologických zátěží v Kopřivnici
 Analýza rizik
 Lokalita: 6 - Přední potok
 Situace zájmového území na podkladě základní mapy 1:50 000

Lokalizace a charakteristika starých ekologických zátěží v Kopřivnici

Lokalita 6 - Přední potok

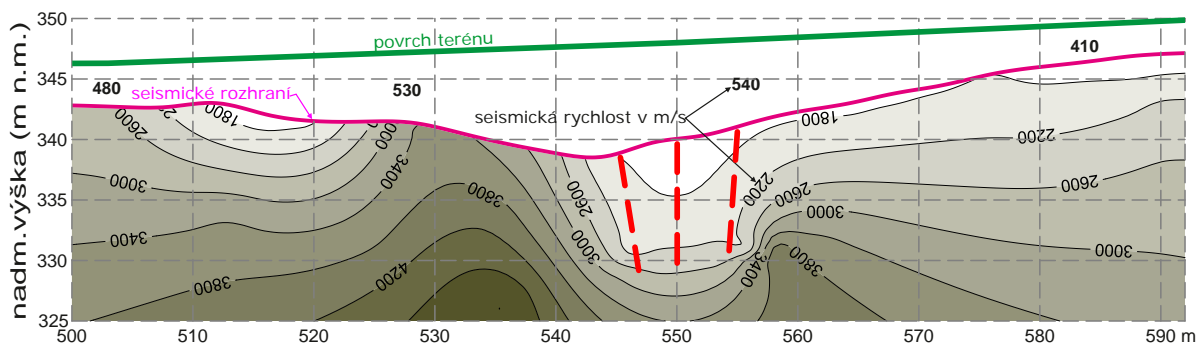
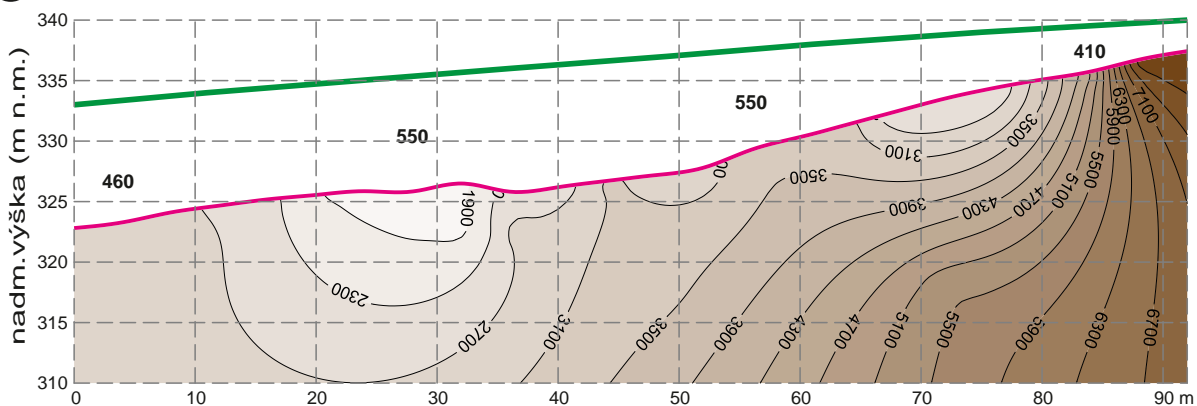
Příloha č. 7.2

Seismické hloubkové a rychlostní řezy na profil P175, P275 a P500

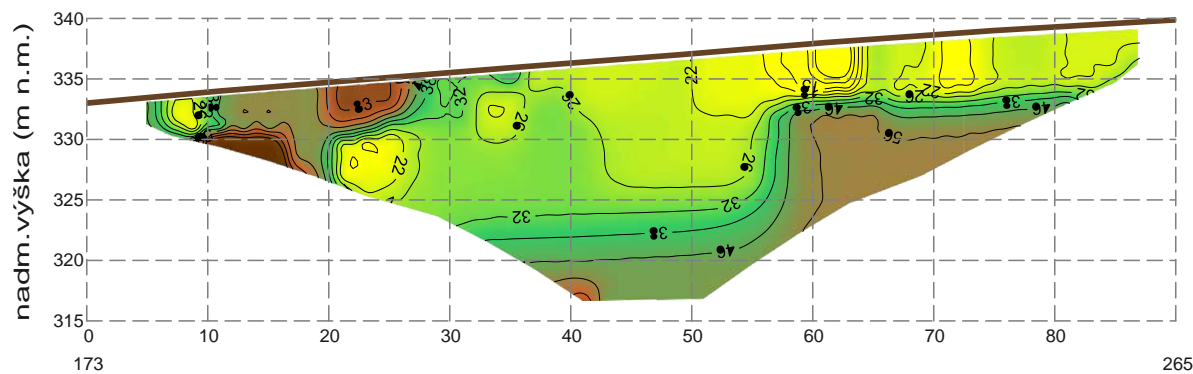
Příloha č. 7.4

Výsledky odporové tomografie
na profilech P175 a P500

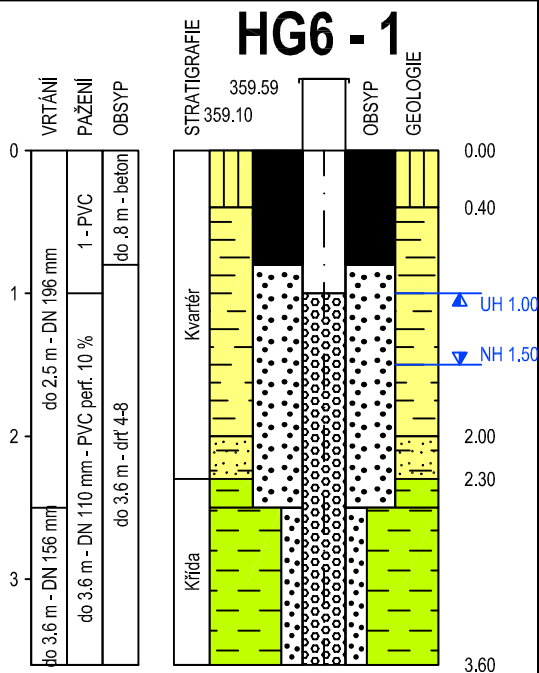
HYDROGEOLOGICKÁ DOKUMENTACE VRTU **HG6 - 1**

do	GEOLOGICKÝ POPIS HORNIN
0.40	2: Humózní vrstva , hnědá, písčito-jilovitá hlína
2.00	14: Jíl se střední plasticitou, tmavě hnědá, místy s proplásky šedého jílu
2.30	121: Jílovec eluvium, hnědošedý, konzistence pevná
3.60	123: Jílovec mírně zvětralý, šedý, mírně navětralý

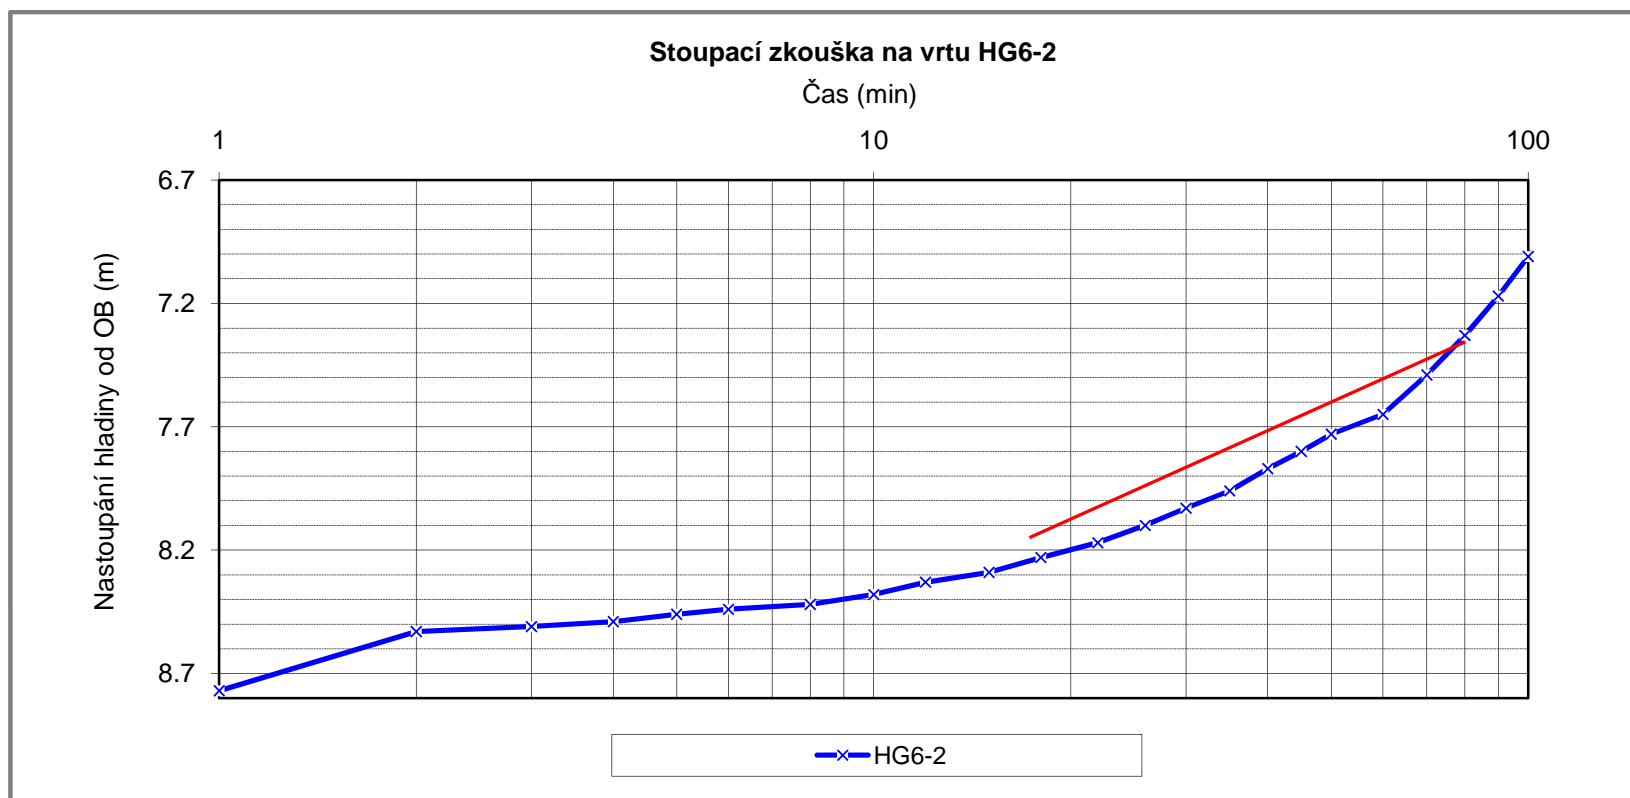
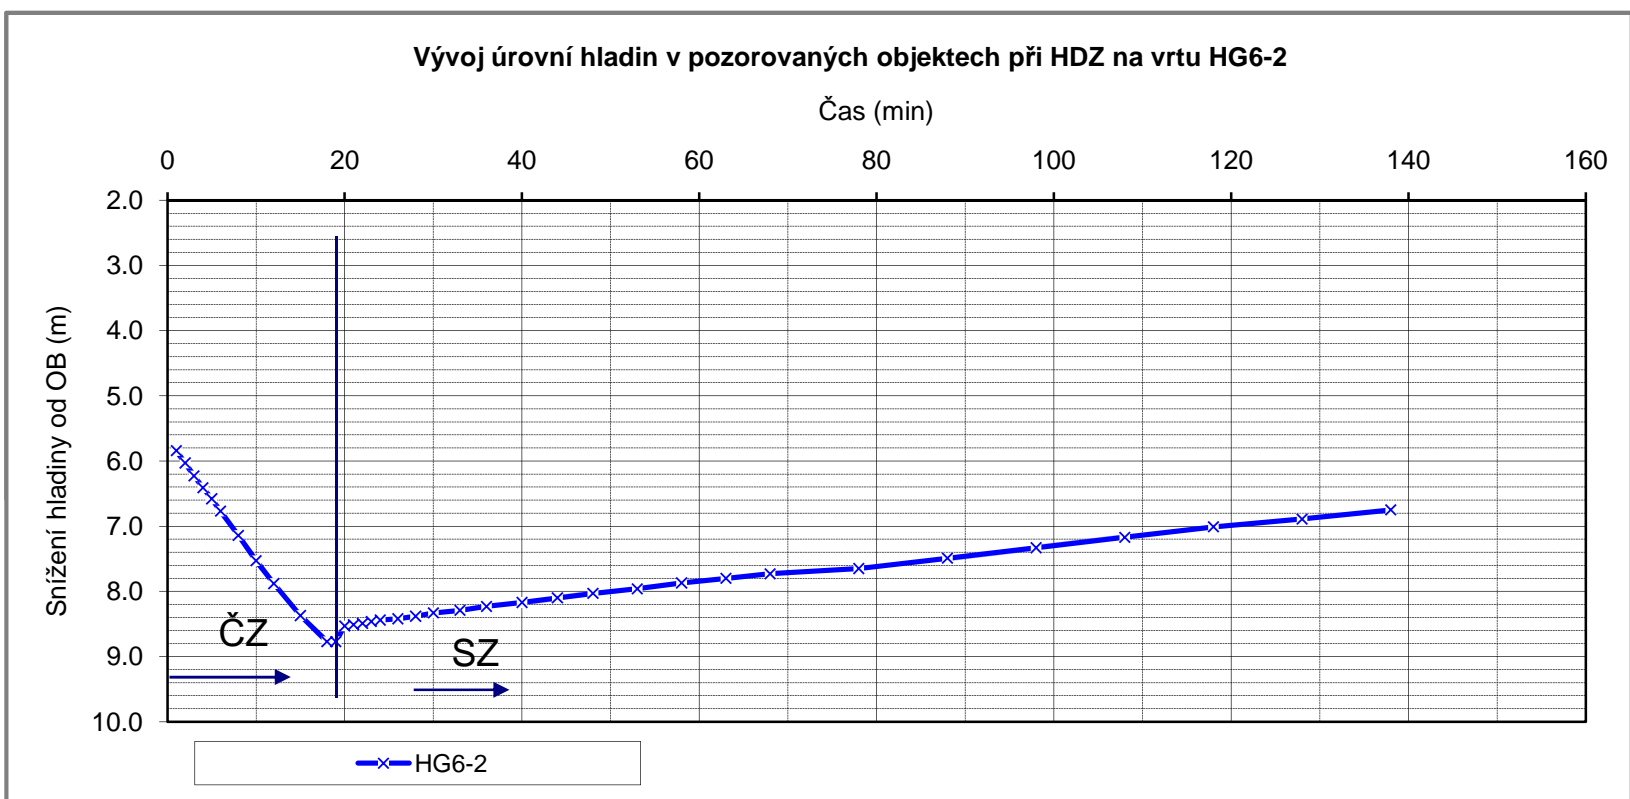
Výsledky	ČZ	SZ
H (m n.m.)	323.81	323.81
NH (m) od terénu	3.50	3.50
UH (m) od OB	5.58	8.77
UH (m) od terénu	5.03	8.22
Q (l/s)	0.10	0.10
i (m)	0.16	0.01
s (m)	1.47	0.13
Q (m ³ /s)	1.0E-04	1.0E-04
M (m)	6.50	6.50
k (m/s)	1.7E-05	1.9E-04
T (m ² /s)	1.1E-04	1.3E-03
v _{krit.} (m/s)	7.1E-04	2.4E-03
R (m)	18.3	5.5
k (m/s) prům	1.1E-04	
T (m²/s) prům	6.9E-04	
v_{krit.} (m/s) prům	1.5E-03	
R (m)	11.9

Hydrodynamická zkouška HG6-2							
Čerpací a stoupací zkouška			Sledované objekty				
ČZ	t (min)	HG6-2	Q (l/s)				
	0	5.53	0.1				
	1	5.84	0.1				
	2	6.03	0.1				
	3	6.23	0.1				
	4	6.41	0.1				
	5	6.58	0.1				
	6	6.77	0.1				
	8	7.14	0.1				
	10	7.53	0.1				
	12	7.88	0.1				
	15	8.37	0.1				
SZ	18	8.77	0.1				
1	19	8.77					
2	20	8.53					
3	21	8.51					
4	22	8.49					
5	23	8.46					
6	24	8.44					
8	26	8.42					
10	28	8.38					
12	30	8.33					
15	33	8.29					
18	36	8.23					
22	40	8.17					
26	44	8.10					
30	48	8.03					
35	53	7.96					
40	58	7.87					
45	63	7.80					
50	68	7.73					
60	78	7.65					
70	88	7.49					
80	98	7.33					
90	108	7.17					
100	118	7.01					
110	128	6.89					
120	138	6.75

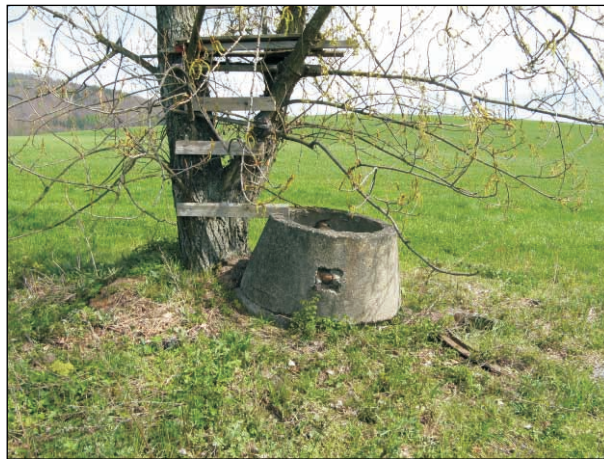
Šachta drenážního potrubí v JZ části skládky
- odběr vody PV6-3

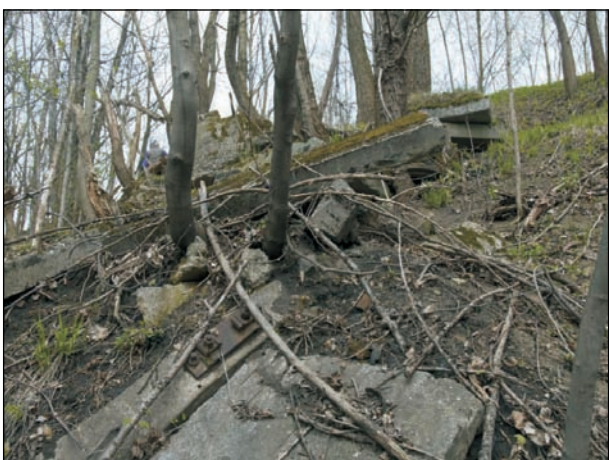
Čelo skládky nad řekou Lubinou

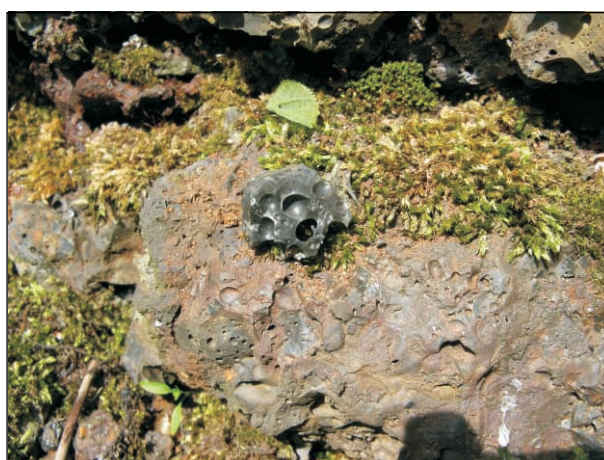
Slévárenské zbytky ve svahu
skládky nad řekou Lubinou

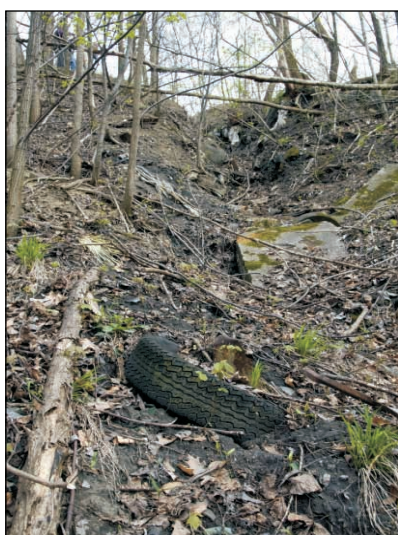
Skládkový materiál
v čele skládky

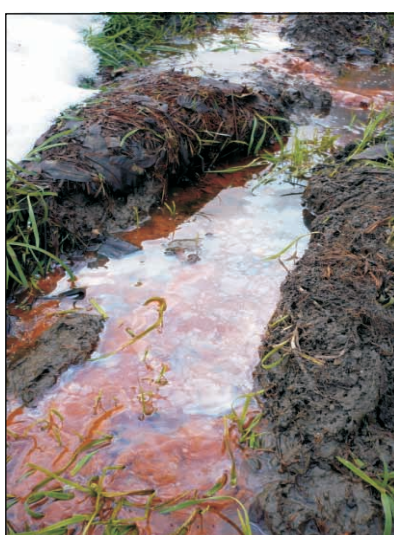
Povrchový vývěh na lokalitě

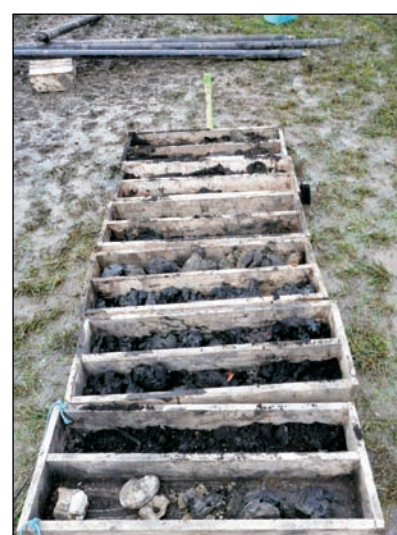
Vrtné jádro sondy S6-11
