AKCE:
 Město Kopřivnice - Lokalizace a charakteristika starých ekologických zátěží v Kopřivnici
 Analýza rizik
 Lokalita: 10 - Pod břehem
 Situace zájmového území na podkladě základní mapy 1:50 000

Příloha č. 4

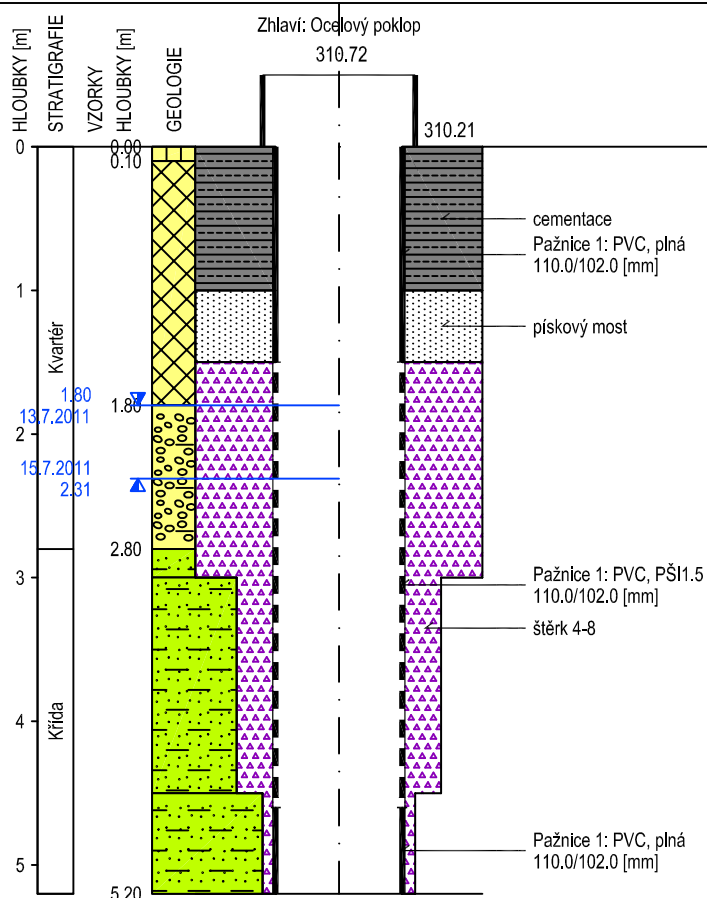
do	GEOLOGICKÝ POPIS HORNIN
0.10	2: Humózní vrstva , hnědá, kořínky rostlin
1.20	1: Navážka , hlína, sypká, hnědá, úlomky cihel
1.80	1: Navážka , hlína, hnědá, příměs jílu, úlomky cihel
2.80	65: Štěrk jílovitý , šedý, zvodnělý, valouny do 14 cm cca 50 %
5.20	121: Jílovec zcela zvětralý, šedý

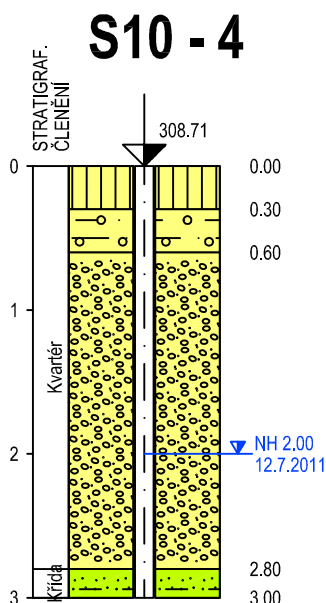
S10 - 4

0.30	2: Humózní vrstva, hnědá, kořinky rostlin
0.60	11: Jíl štěrkovitý, štěrk do 5 cm cca 20 %
1.80	62: Štěrk špatně zrněný, valouny do 12 cm cca 60 %
2.80	62: Štěrk špatně zrněný, zvodnělá vrstva
3.00	121: Jílovec zcela zvětralý, eluvium, příměs písku

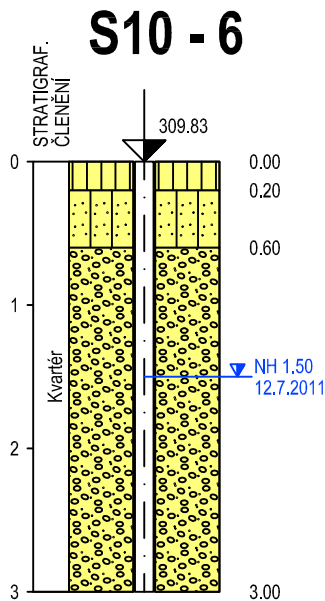
S10 - 6

0.20	2: Humózní vrstva, hnědá, kořínky rostlin
0.60	22: Hlína písčítá, hnědá, drolivá
1.50	62: Štěrť špatně zrněný, valouny do 8 cm cca 40 %
3.00	62: Štěrť špatně zrněný, valouny do 8 cm cca 30 %, zvodnělá vrstva

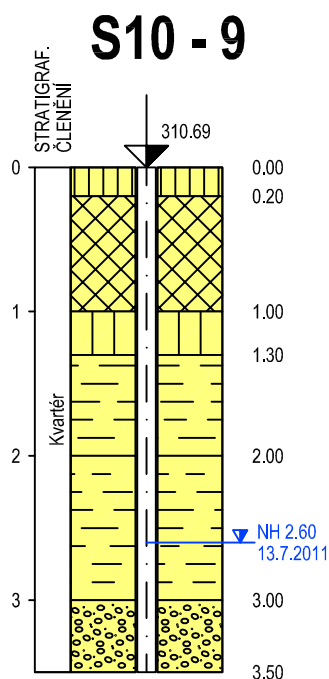
do	GEOLOGICKÝ POPIS HORNIN
0.20	2: Humózní vrstva, hnědá, kořinky rostlin
1.00	1: Navážka, stavební odpad - kousky cihel, hlína středně plastická
1.30	23: Hlína s nízkou plasticitou, hlína sypká, hnědá, valouny do 5 cm cca 30 %
2.00	14: Jíl se střední plasticitou, hnědý, úlomky horniny do 20 %
3.00	13: Jíl s nízkou plasticitou, šedý, tuhý
3.50	62: Štěrk špatně zrněný, zvodnělá poloha

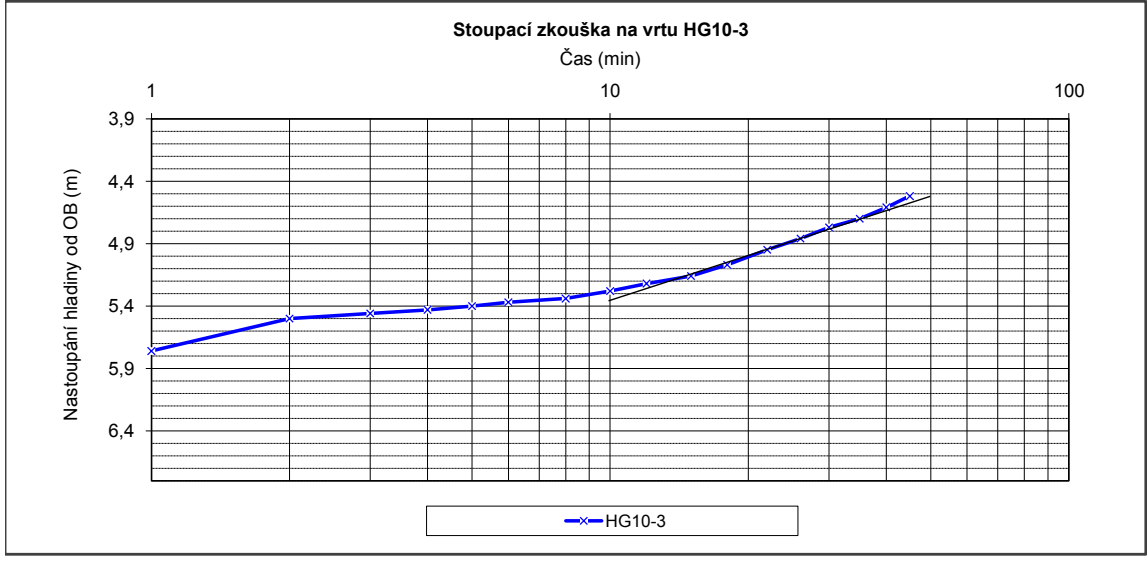
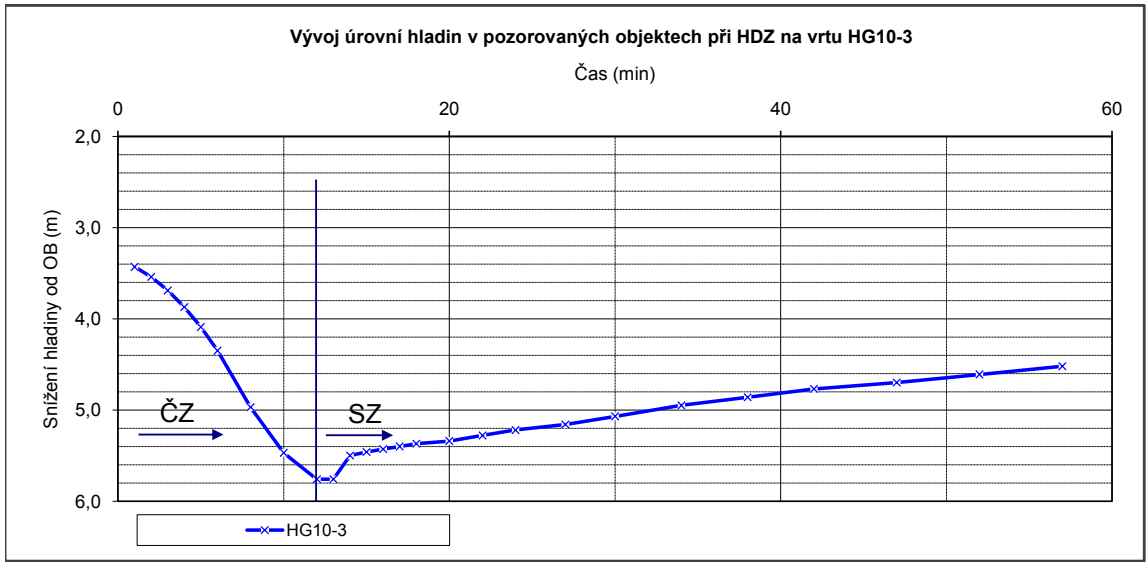
Označení		HG10-3
Hloubka vrtu od terénu	m	5,80
Průměr vrtání	mm	250/178
Průměr výstroje	mm	110/2,2
Perforovaný úsek výstroje	m	2.0-5.4
Výška odměrného bodu	m	0,52
Hloubka báze kvartéru	m	-

Výsledky		ČZ	SZ
H (m n.m.)		307,40	304,94
NH (m)	od terénu	3,0	3,0
UH (m)	od OB	3,30	5,76
UH (m)	od terénu	2,78	5,24
Q (l/s)		0,10	0,10
i (m)		0,28	0,02
s (m)		2,52	0,20
Q (m ³ /s)		9,6E-05	9,6E-05
M (m)		2,80	2,80
k (m/s)		2,2E-05	3,1E-04
T (m ² /s)		6,3E-05	8,8E-04
v _{krit.} (m/s)		5,3E-04	2,0E-03
R (m)		35,8	10,6
k (m/s) prům		1,7E-04	
T (m ² /s) prům		4,7E-04	
v _{krit.} (m/s) prům		1,3E-03	
R (m)		23,2

Hydrodynamická zkouška HG10-3							
Čerpací a stoupací zkouška			Sledované objekty				
ČZ	t (min)	HG10-3	Q (l/s)				
	0	3,30	0,1				
	1	3,43	0,1				
	2	3,54	0,1				
	3	3,69	0,1				
	4	3,87	0,1				
	5	4,09	0,1				
	6	4,35	0,1				
	8	4,97	0,1				
	10	5,47	0,1				
SZ	12	5,76	0,1				
1	13	5,76					
2	14	5,50					
3	15	5,46					
4	16	5,43					
5	17	5,40					
6	18	5,37					
8	20	5,34					
10	22	5,28					
12	24	5,22					
15	27	5,16					
18	30	5,07					
22	34	4,95					
26	38	4,86					
30	42	4,77					
35	47	4,70					
40	52	4,61					
45	57	4,52

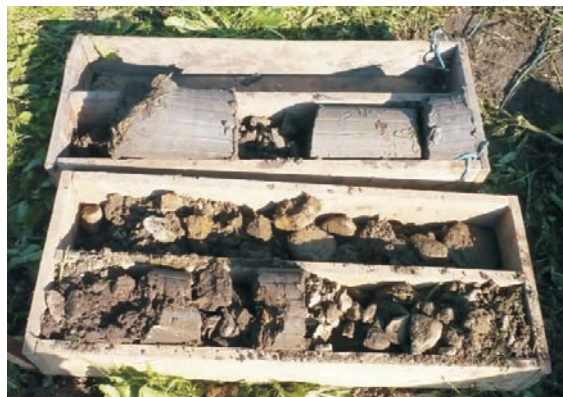
Obr. 2: Profil nevystrojené sondy S10-5

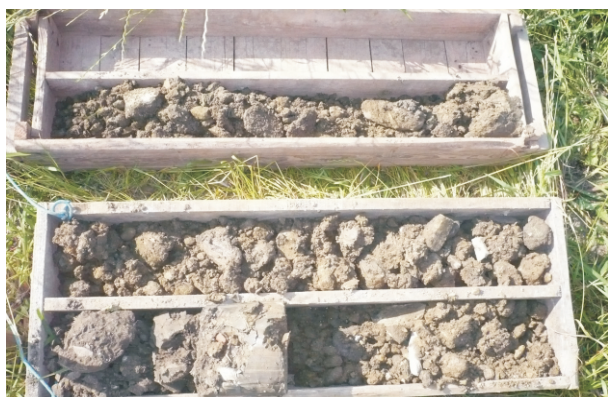
Obr. 3: Profil nevystrojené sondy S10-7

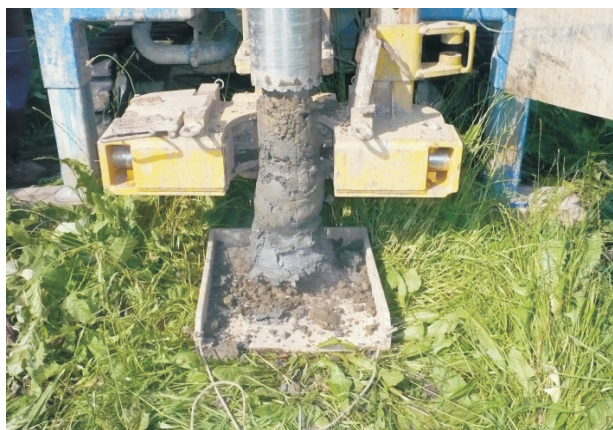
Obr. 4: Profil nevystrojené sondy S10-9

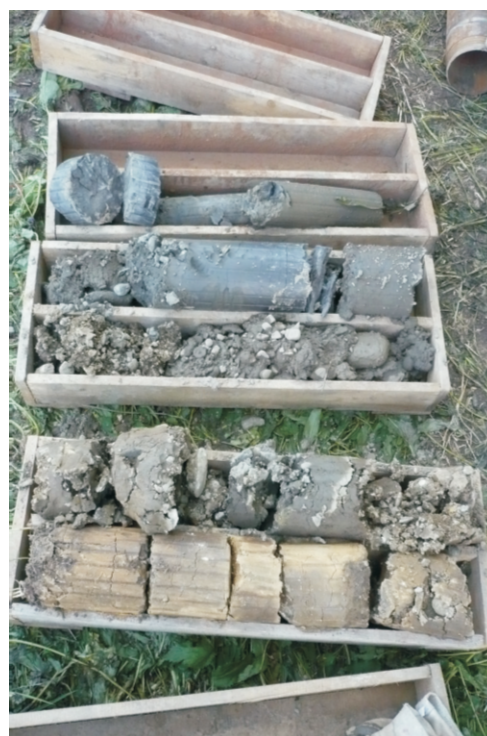
Obr. 5: Profil nevystrojené sondy S10-2
